LUFTDYKTIGHETSPÅBUD  
(LDP)

BEECH  
SAMMENDRAG  
1946 - 1970

Motordrevne luft-  
fartøy  
Beech-1

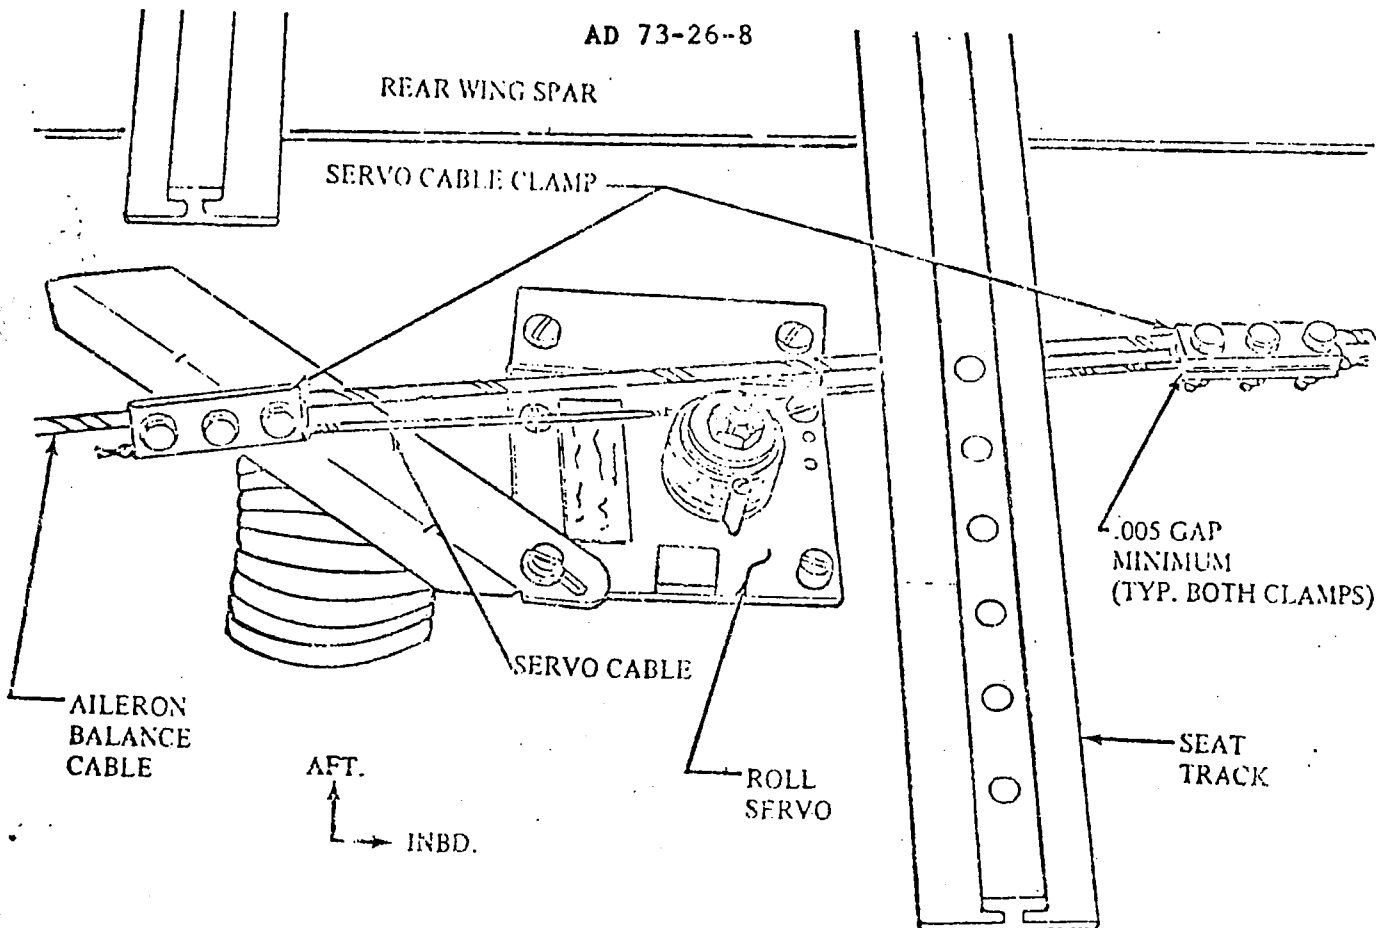
Kontroller at wirene fra servoene har samme stramming som rorwirene de er festet til.

Looking Down And Aft At Aileron Balance Cable (TYPICAL)
