## LUFTDYKTIGHETSPÅBUD (LDP)

Motordrevne luft-  
fartøy  
Bell/Agusta-Bell-1

7/72 INSPEKSJON AV HOVEDROTOR PÅ 206A og 206B

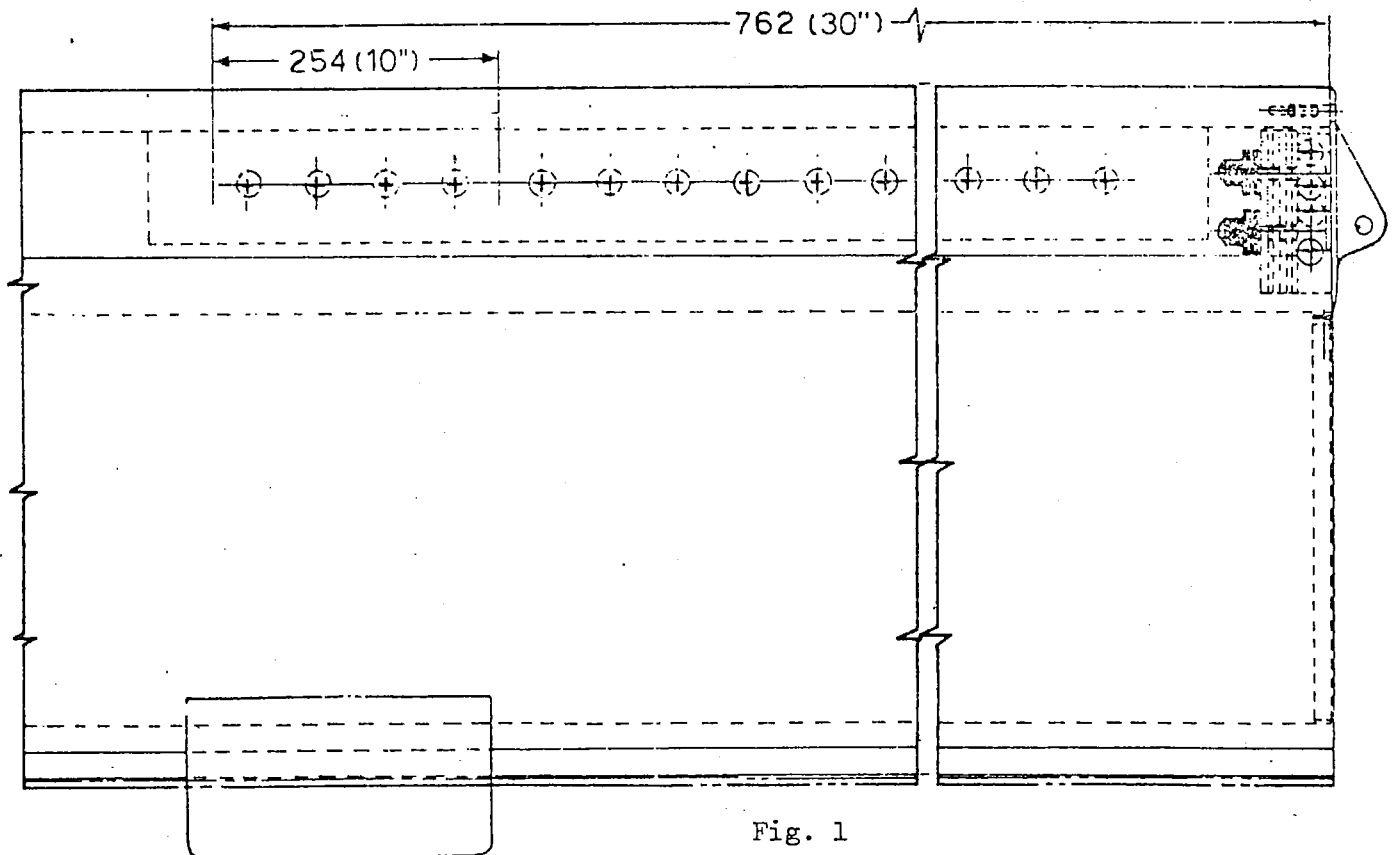
Fig. 1

For å kunne oppdage og forhindre korrosjon og sprekker på grunn av material-tretthet på hovedrotorbladene, skal følgende utføres:

Foreta en visuell inspeksjon av undersiden av bladet mellom stasjon 170" og 180" (mellom 30" og 40" fra bladtuppen) i området rundt skruene som fester balansevekten i bladet, se fig. 1.

Se spesielt etter lakkblærer, forhøyninger, sprekker i lakken og avdekket metall.

1. Dersom det oppdages lakkblærer, forhøyninger eller sprekker, skal lakken fjernes ifølge pkt. 3 C i Bell Helicopter Service Bulletin No. 206A-19, Rev. C, eller Bollettino Tecnico No. BT-206-49, Rev. B, og området rundt skruhodene inspiseres ved hjelp av "dye penetrant"-metoden.

- a) Dersom sprekker oppdages, skal bladet skiftes før neste flyging.
  - b) Dersom korrosjon oppdages, skal instruksjoner for reparasjon og begrensninger side 2-18A, pkt. 2-16, underpunkt e (3) i Maintenance and Overhaul Manual følges.
  - c) Dersom verken korrosjon eller sprekker finnes, skal det rengjorte området prepareres og lakkeres ifølge pkt. 4 b i refererte Service Bulletins.
2. Dersom det bare finnes områder med umalt eller avdekket metall og ingen lakkblærer, forhøyninger eller sprekker i lakken, skal de avdekkede områder prepareres og lakkeres ifølge pkt. 4 b i refererte Service Bulletins.
