## LUFTDYKTIGHETSPÅBUD (LDP)

Motordrevne luftfar-  
tøy  
Britten-Norman-1

36/72 KONTROLL AV JO-BOLTER I FESTEBRAKETT FOR MOTORBUKKEN PÅ ISLANDER

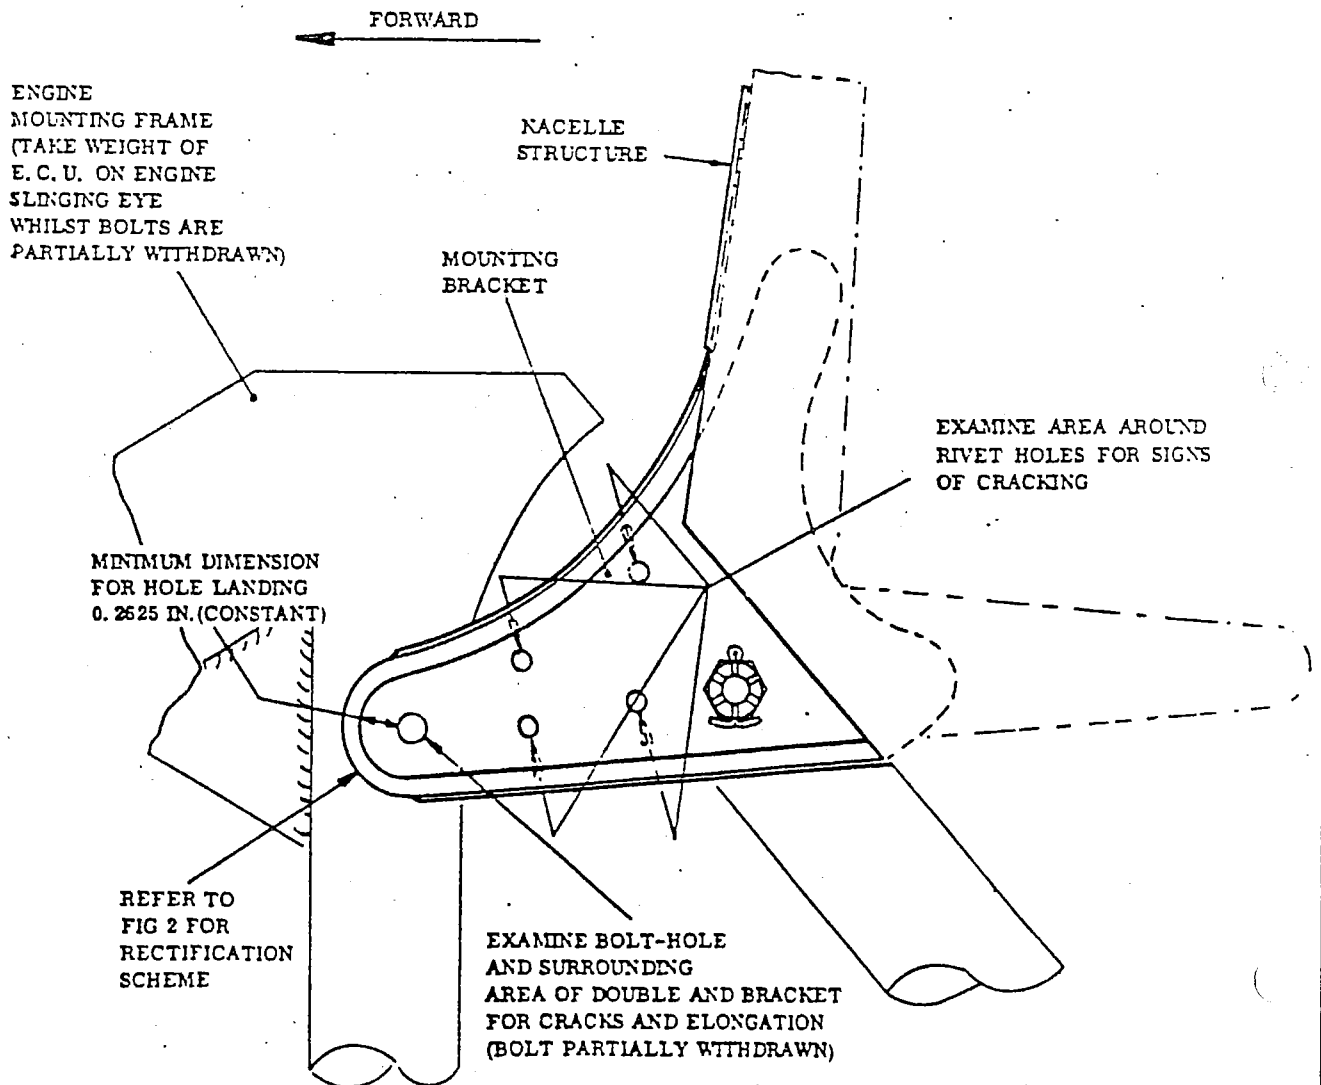
Britten-Norman rapporterer at man har funnet en del tilfeller av defekte festebrocketter for øvre innfestning av motorbukkene. Årsaken har vært feilfabrikasjon eller slitasje på grunn av løs foring i boltehullet, eller sprekker ved naglehullene.

- a) For lite gods rundt boltehullet. Kontroller dimensjonen som vist i fig. 1.
- b) Sprekker. Se spesielt etter sprekker som utgår radielt fra boltehullet eller naglehullene i festebrocketten.
- c) Ovale boltehull.
- d) Løs foring i boltehullet, eventuelt slitasje mellom foring og boltehullet.

- a) Dersom en finner festebrocketter med sprekker, skal disse byttes ut med nye (P/N NB-20-D-3463) innen videre flyging.
- b) Dersom en finner at boltehullet er ovalt, slitt med løs foring eller dersom dimensjonen som vist i fig. 1 ligger utenfor angitt grense, skal festebrocketten repareres eller byttes ut med ny. Reparasjonen skal utføres i samsvar med anvisninger gitt i refererte Service Bulletin.

Merk! Dersom dimensjonen som vist i fig. 1 ligger utenfor den angitte grense, skal festebrocketten kontrolleres ved hver daglig inspeksjon inntil den er reparert. forts.

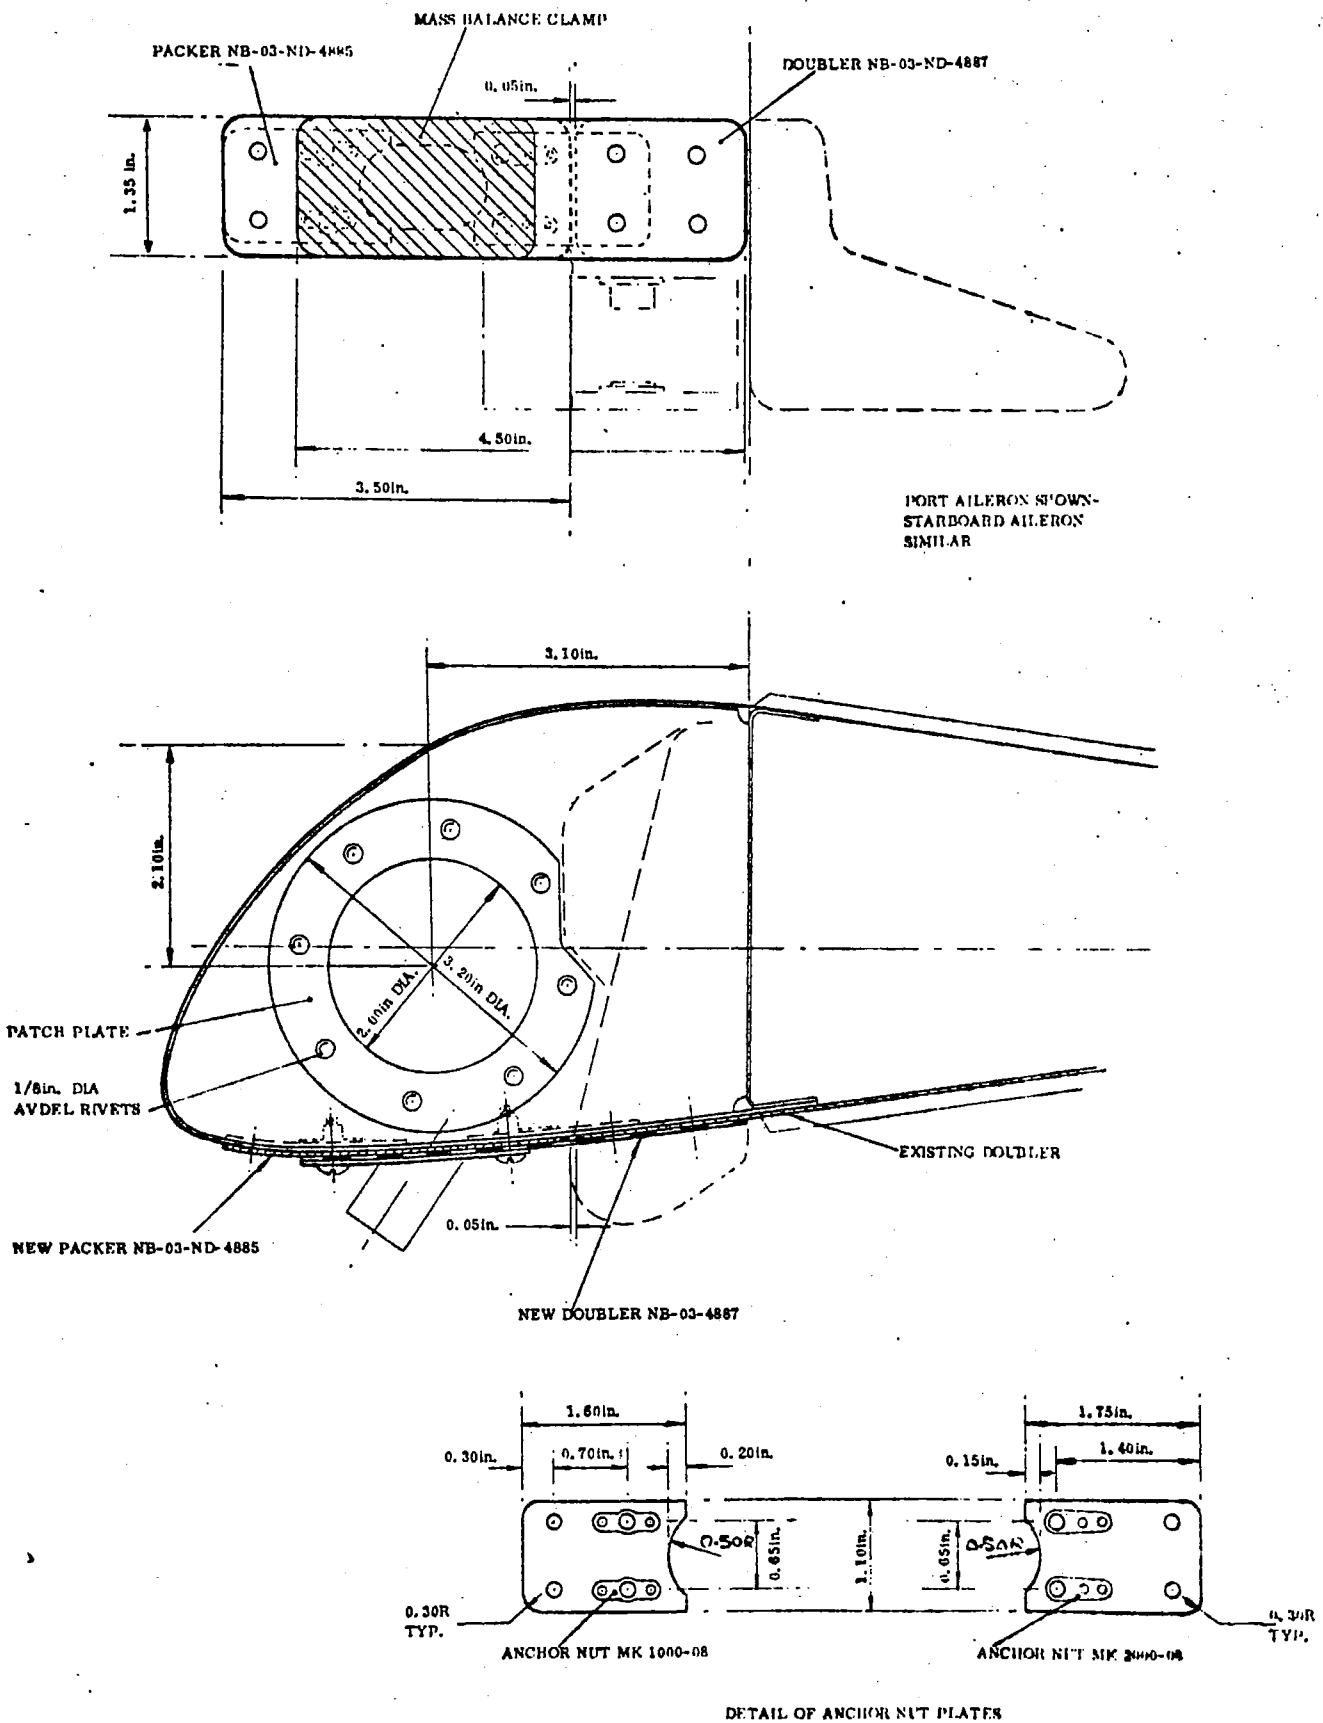
Det er rapportert tilfeller av løse nagler ved innfestningsbraketten for balanserorets avbalanseringsvekt. Balanserorene (Post-mod. NB/M/336) har p/no. NB-24-301/302 (Islander) og NB-24-379/380 (Trislander). Følgende skal utføres for å forhindre at avbalanseringsvektene løsner i sitt feste til balanseroret:

Innfestningen av balanserorets avbalanseringsvekt skal kontrolleres for løse nagler (se fig. 1). Dersom avbalanseringsvekten sitter løst skal balanseroret skiftes ut med nytt eller repareres innen videre flyging.

Balanserorene skal modifiseres som beskrevet i Britten-Norman Service Bulletin No. BN-2/SB.67.

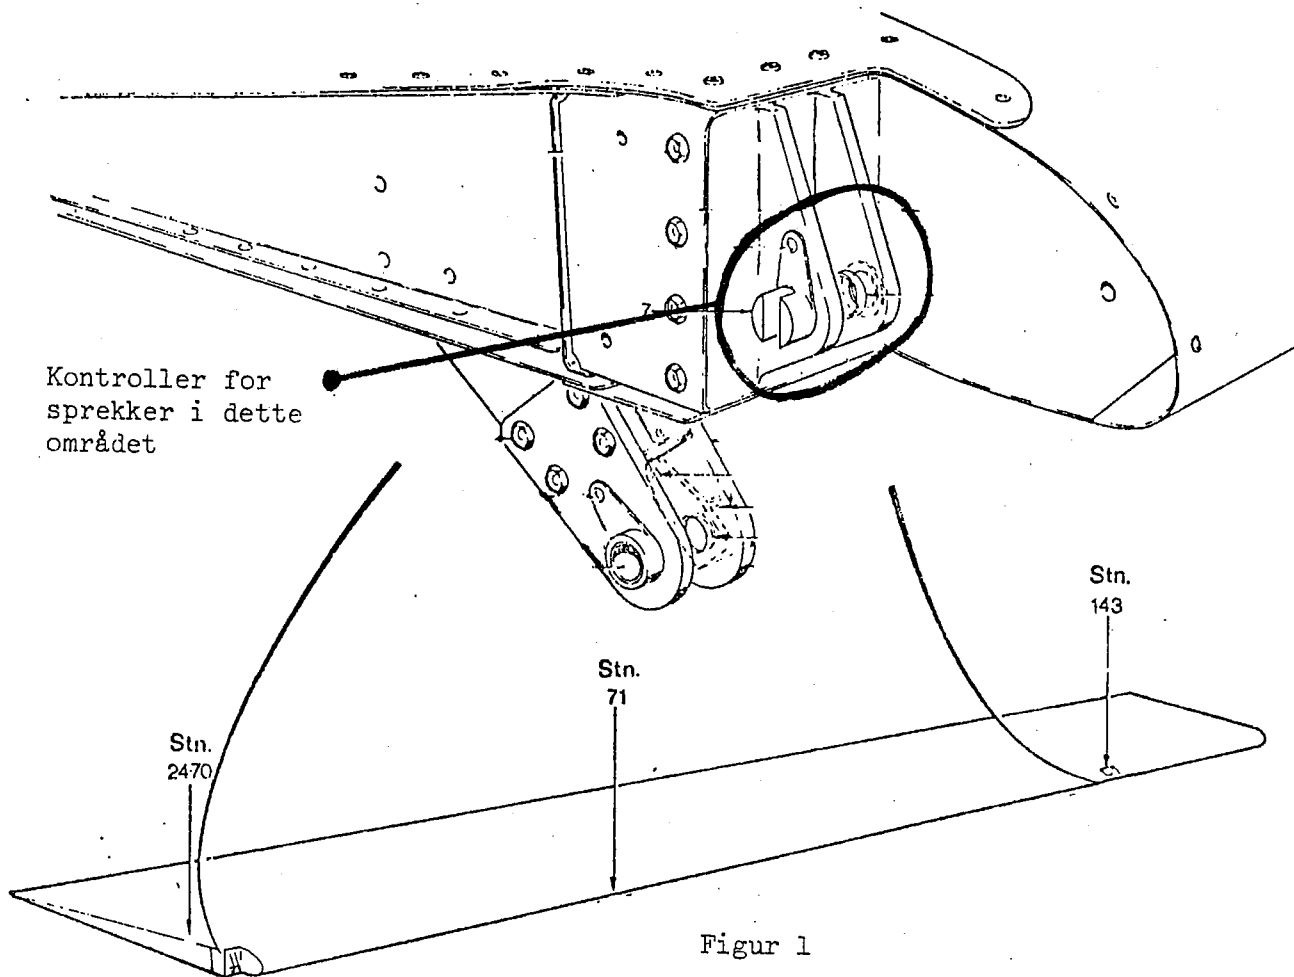
Man har funnet en sprekke ved det ene øret på en flap "drive pick-up" brakett, p/no. NE-25-C-151 (se fig. 1). Sprekken gikk vertikalt fra boltehullet til underkant av øret. For å oppdage om slike sprekker finnes skal følgende utføres:

1. Flapsmekanismens støtstenger demonteres fra flaps og malingen fjernes fra "drive pick-up" brakettens nedre deler.
2. Brakettene undersøkes visuelt for sprekker ved hjelp av "dye-penetrant" metoden.

Dersom en finner sprekker skal braketten skiftes ut med ny før videre flyging.

Britten-Norman Service Bulletin No. BN-2/SB.70 gir reparasjonsanvisning for utskifting av brakett med sprekke.

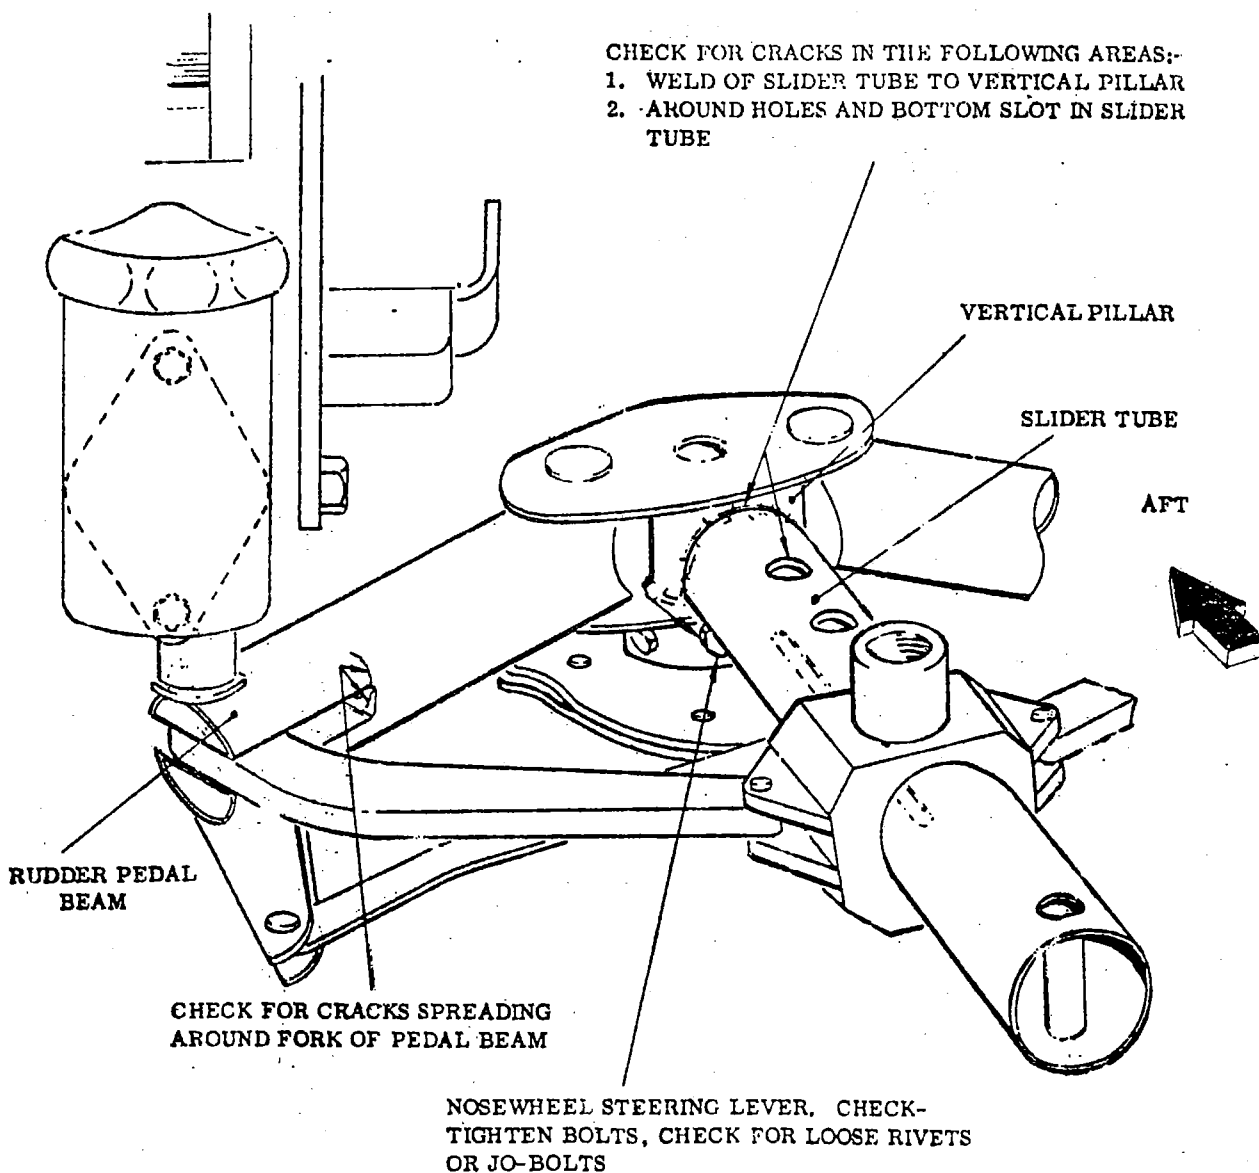
Britten-Norman rapporterer om flere tilfeller av sprekkdannelse i enheten for siderorspedalenes bevegelsesarm. Sprekkene skyldtes materialtretthet og var lokalisert i de områdene som er vist i fig. 1. Det er også funnet tilfeller av løse festebolter og Jo-bolter i innfestningen til nesehjulsstyringens forbindelsesarm.

Dersom en finner sprekker skal berørte deler byttes ut med nye før videre flyging.

I tilfelle man finner løse festebolter eller Jo-bolter i innfestningen til nesehjulstyringens forbindelsesarm, skal modifikasjon Mod. NB/M/428 innføres, dersom ikke allerede utført.
