LUFTFARTSDIREKTORATET
Avd. for Luftfartsinspeksjon
FORNÉBU-OSLO/Dep.
Tlf. : Oslo (02) 12 13 40
AFTN: ENFBYA
Tlgr. : CIVILAIR OSLO
Telex : 11032 Oslo

LUFTDYKTIGHETSPÅBUD
(LDP)

CESSNA
SAMMENDRAG
1946 - 1970

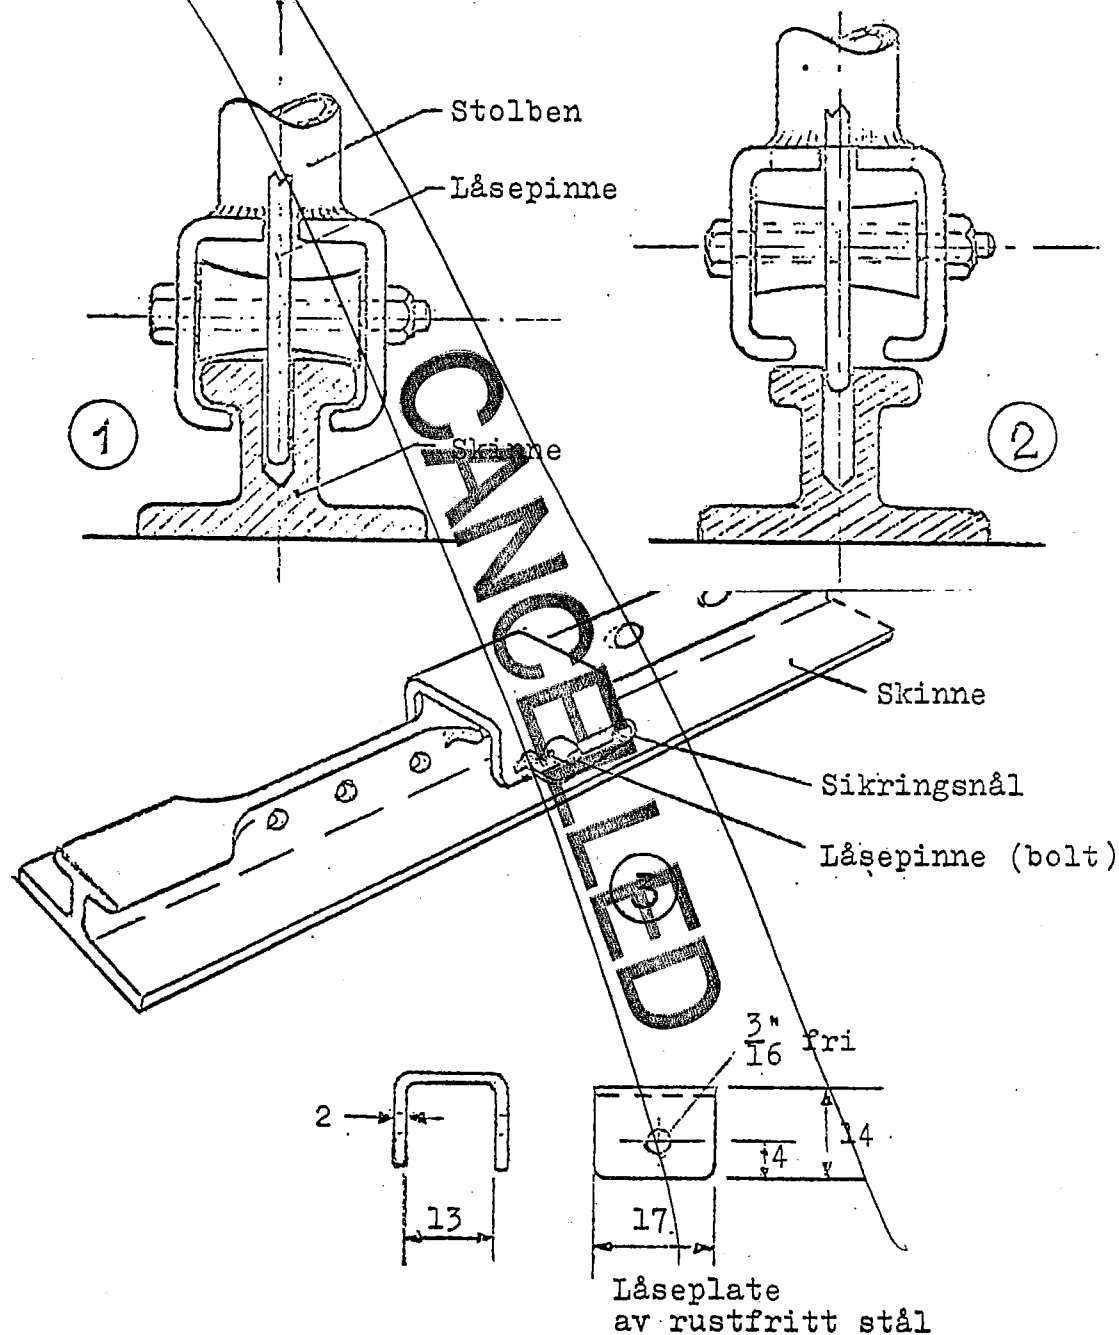
Som skisse I viser, holdes forsetene på de fleste Cessna fly fast på
skinnene av metallplater festet til stolbenene og bøyet ned på begge
sider og under den tykke del av skinnen. Samtidig holdes setet fast
i lengderetningen av to lange låsepinner, som går ned i loddrette
huller i skinnen, og holdes med et håndtak festet til stolen. For
å kunne ta ut setene, er den tykke del av skinnen frest vekk forrest
og bakerst, men setet hindres fra å komme i denne stilling ved en låse-
plate, formet som en omvendt U, som ligger over skinnen og er holdt på
plass med splintebolt "clevis pin" og saksesplint som vist på skisse 3.

Det viser seg at låseplaten ofte mangler på brukte Cessna fly, isteden
står bare splintebolten, eller bare en splint. Men dette er ikke nok,
det viser seg at føreren under innstilling av setet - som ofte går
tungt og ujevnt - kan få de forreste metallstykker fram til det sted
hvor setet kan løftes ut, og så får løftet metallstykkene opp på skin-
nen, samtidig med at han får låsepinnene inn i sine hull, se skisse 2.
Hvis han nå bøyer seg fremover og prøver setet, kjennes det helt fast,
men hvis han legger seg bakover, løftes de forreste ben fra skinnen,
låsepinnene trekkes ut av hullene og setet ruller bakover.

Eiere av Cessna fly skal snarest mulig kontrollere at låseplatene er
på plass og hvis de ikke er det, få satt de på. Platen er en Cessna
del, men kan lages av hvilken som helst autorisert mekaniker, hvis
dette er mer lettvint. Førere bør prøve setene ved å bikke den bak-
over med skulderbladene, uten å bruke stor kraft.

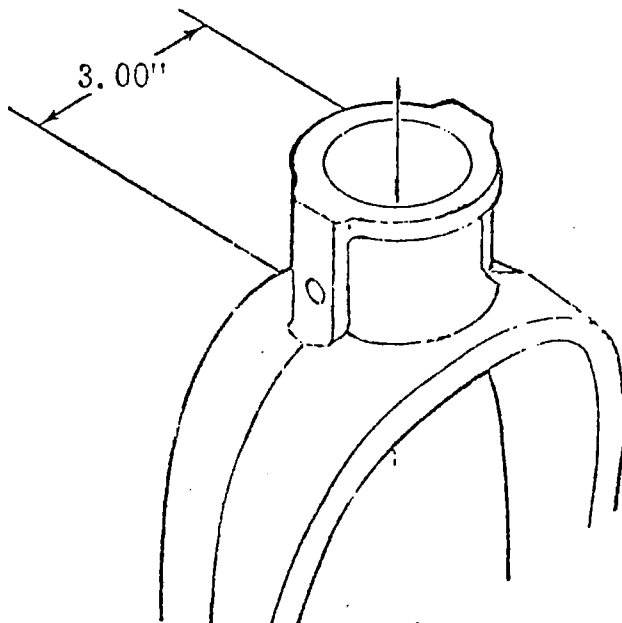
Figure 1. Later Type Nose Gear Fork.

Cessna 150, 172, 175 og 182 med den gamle type nesehjulsgaffel, vist i fig. 2. Fly som har nesehjulsgaffel med P/N 0442503-497, 0543043-497, 0543043-498, eller der det fremgår av en gyldig "Cessna Parts Catalogue" at flyet har en nyere nesehjulsgaffel, ref. fig. 1, berøres ikke av denne LDP.

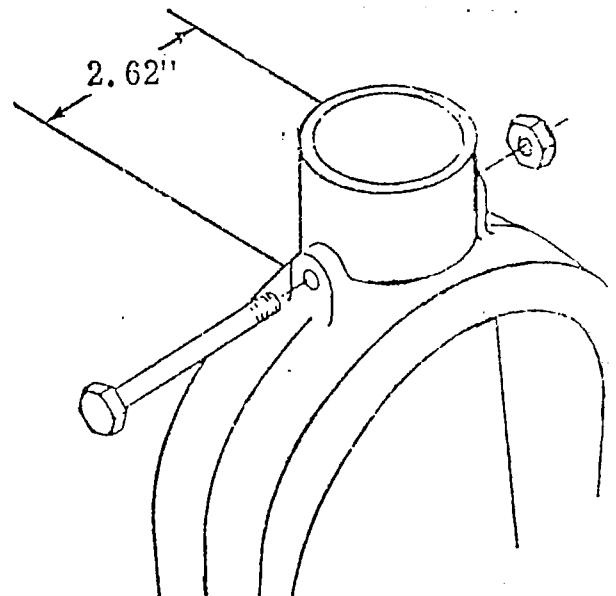
Figure 2. Early Type Nose Gear Fork.

På grunn av fare for brudd eller sprekker i nesehjulsgaffelen, skal følgende utføres:

1. Kontroller om det finnes sprekker i det utfreste området på nesehjulsgaffelen rundt bolten som fester gaffelen til resten av leggen.

Dersom sprekker oppdages, skal pkt. 2 utføres.
