LUFTFARTSDIREKTORATET
Avd. for Luftfartsinspeksjon
FORNEBU-OSLO/Dep.
Tlf. : Oslo (02) 12 13 40
AFTN: ENFBYA
Tlgr. : CIVILAIR OSLO
Telex : 11032 Oslo

LUFTDYKTIGHETSPÅBUD

GENERELT
SAMMENDRAG
1946 - 1970

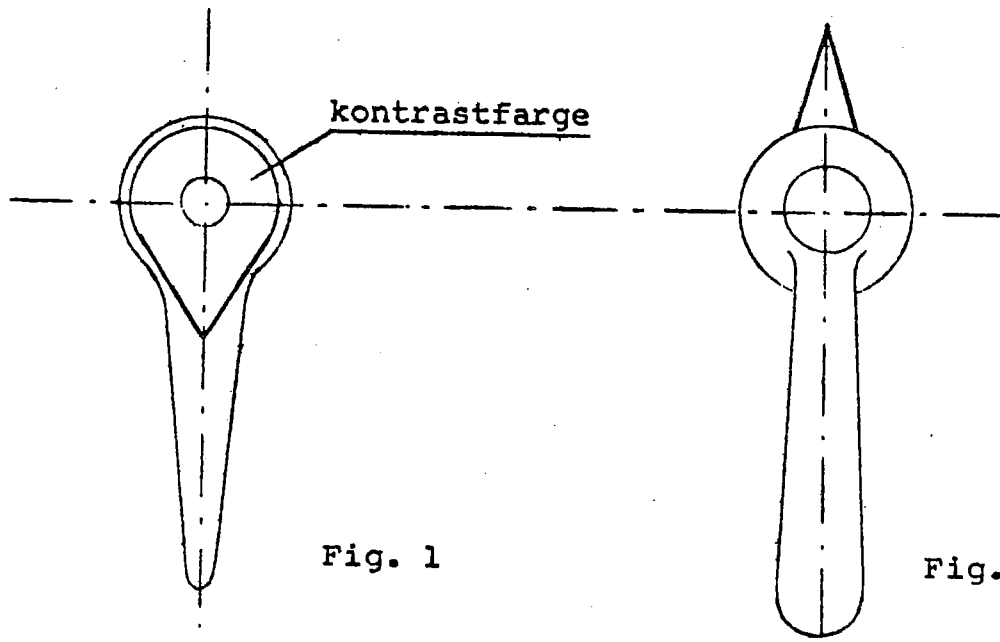
Fig. 1

På småfly er det to typer bensinkranvelgere, som ser nokså like ut. På den ene typen tjener armen som beveger kranen samtidig som viser, ref. fig. 1 nedenfor, og på den andre typen er det en spesiell viser, motsatt rettet av betjeningsarmen, ref. fig. 2.

Det viser seg at flygere som er vant med den ene typen kranvelger og kommer over i et luftfartøy med den andre typen, lett tar feil og stiller kranen 180° galt.

Luftfartsdirektoratet bestemmer derfor at kranvelgere av typen i fig. 1 skal merkes med en pil i tydelig kontrastfarge, som vist på figuren.

Merkingen skal være utført innen 1. mars 1971.
