# LUFTDYKTIGHETSPÅBUD (LDP)

LANCAIR - 001

## 2004-020 HORIZONTAL STABILIZER & ELEVATOR VENT HOLES

Lancair 200, 235, 320 og 360.

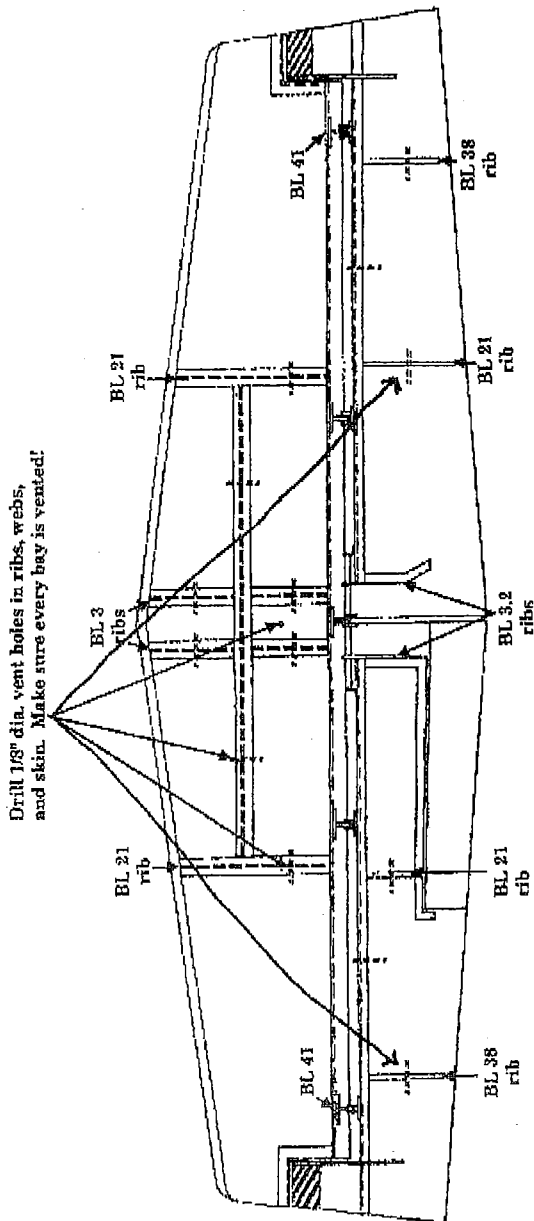
### Horizontal Stabilizer and Elevator Vent Holes Fig. 7:F:1.

Det kan i noen byggematerialer for Lancair være mangelfull informasjon angående luftåpninger mellom stabilisatorens hulrom og atmosfæren. Ved mangel på ventilasjonshull kan stabilisatoren skades av den økende trykkforskjellen mellom trykket inne i stabilisatoren og atmosfæretrykket ettersom flyet stiger. For å unngå delvis eller fullstendig svikt som følge av manglende ventilasjonshull skal følgende tiltak utføres:

F1. If holes are not already drilled, drill vent holes in ribs, webs, and the skin as shown in Fig. 7:F:1.
