LUFFDYKTIGHETSPÅBUD
(LDP)

SOCATA

MORANE SAULNIER
SAMMENDRAG
1946 - 1970

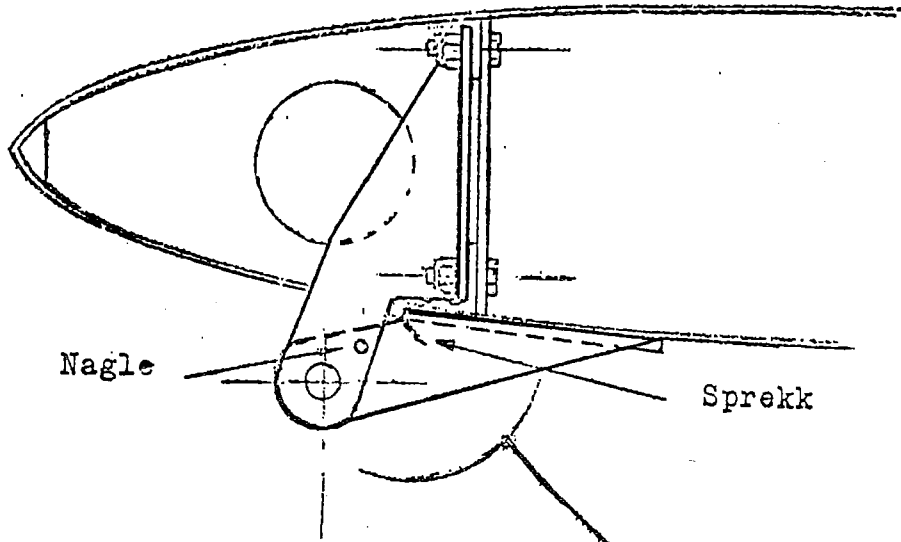
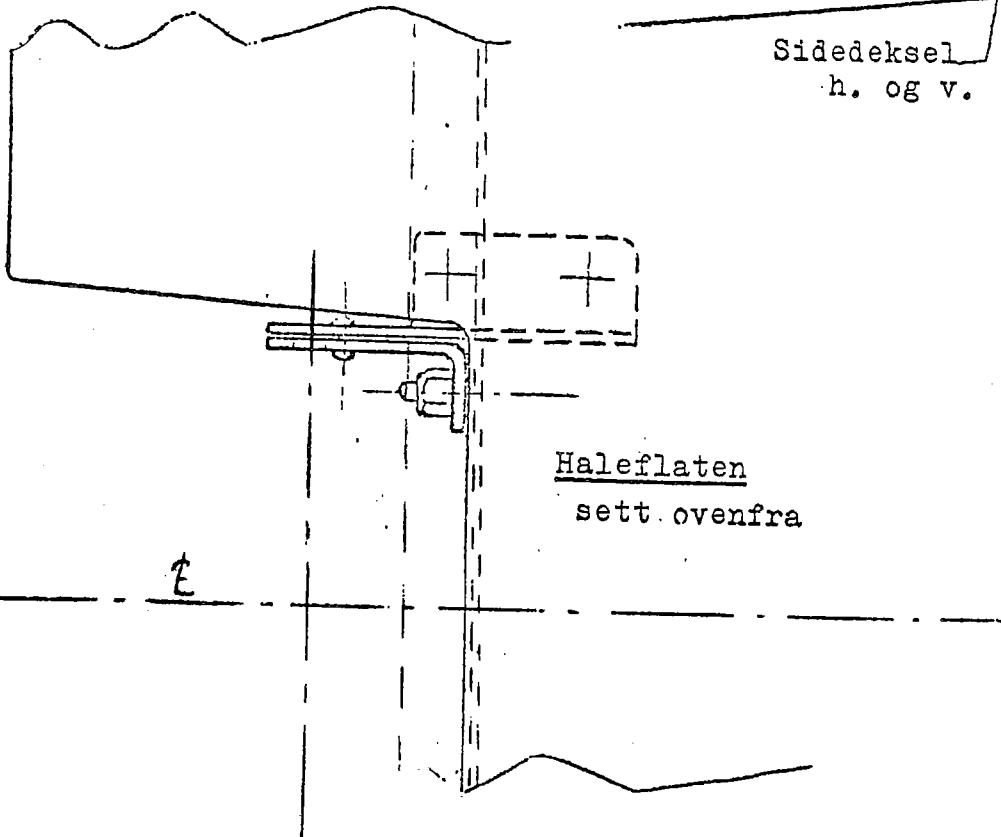
Skisse på neste side.

18/62 HALEFLATEBESLAG FOR MORANE SAULNIER RALLYE

Det viser seg at den eldste type har lett for å sprekke, særlig der skissen viser. Luftfartsdirektoratet bestemmer derfor at de omtalte beslag skal kontrolleres snarest mulig, og senere med 25 timers mellomrom, inntil beslaget er byttet ut med den nye type. Kontrollen bør tas med i 25 timers ettersynet for å sikre at den ikke blir glemt. Den foregår ved å ta av halekonen og de to sidedeksler og se nøye på beslagene, eventuelt med lupe. Samtidig skal man se etter at ikke kanten på de gaffelformede beslag på finnen, som haleflatebeslagene går inn i, gnager mot haleflatebeslaget i bøyen på yttersiden. Hvis de gjør det, skal man ta litt av gaffelen.

Hvis det finnes sprekker, må flyet ikke brukes før beslaget er skiftet. Det er dog lov å fly flyet inn til et verksted, forutsatt at sprekken er mindre enn 15 mm lang, at turen tar mindre enn 5 timer, at været er godt og flygingen utføres forsiktig.

Luftfartsdirektoratet bestemmer videre at beslag av den gamle type skal skiftes med nye av 3 mm tykk plate, modification MS No. 25, Pieces 880-33-0-091, innen 1. mars 1963.

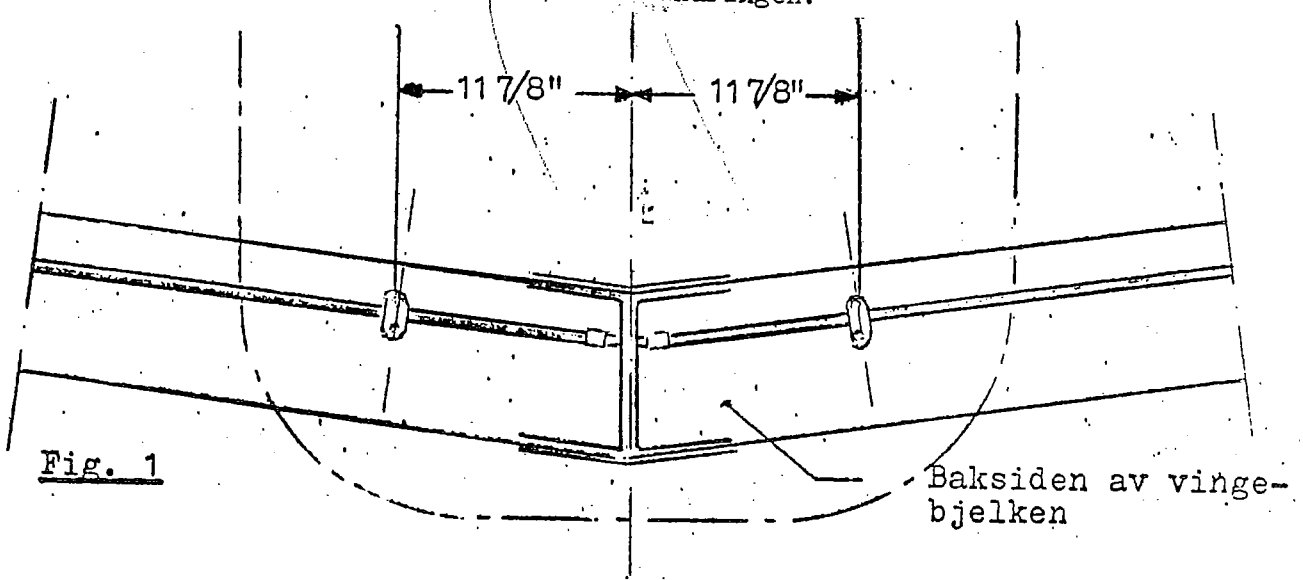
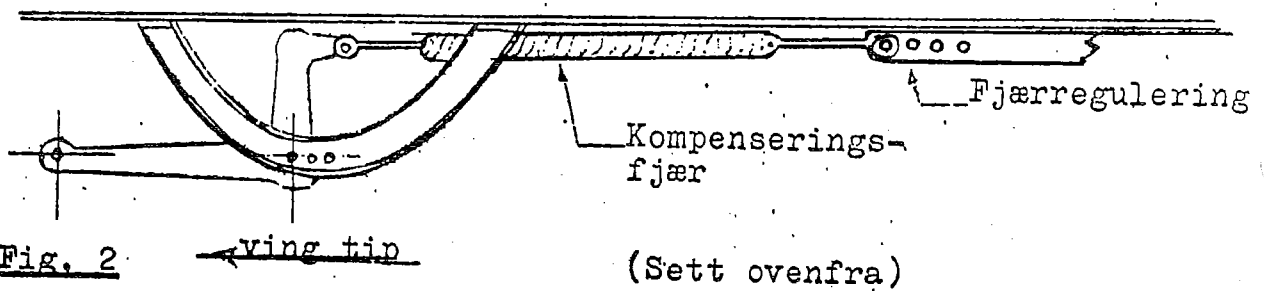
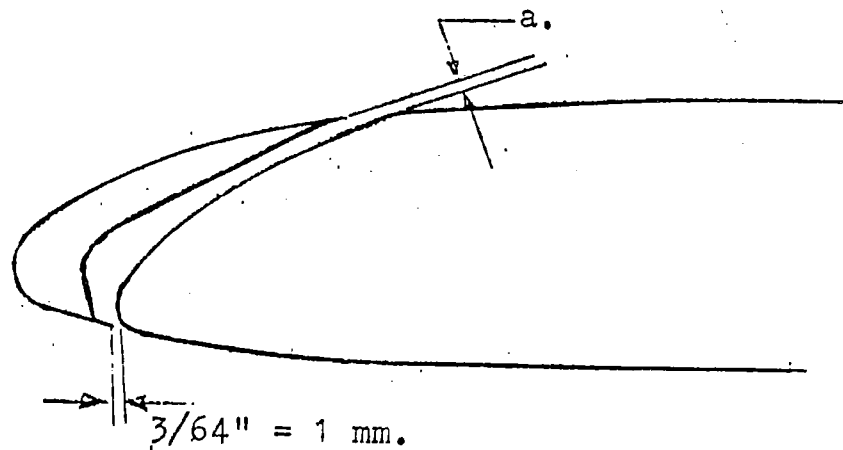
- b) Kontroller oljen i dempesylindrerne
 - c) Kontroller riktig montering av klammere for styringen av forbindelseswire mellom høyre og venstre slat. Disse klammere er plassert på vingebjelken bak flygerens sete $11 \frac{7}{8}$ " på hver side av flyets senterlinje og kan, hvis de er feilaktig montert, være årsak til treghet i overføringen (se fig. 1).

- II.2 Kontroller slat'ens stilling i forhold til vingeforkanten i innfelt stilling.
- a) Kople av kompenseringfjærene (fig. 2) og kjør inn flaps.
 - b) Mål avstanden mellom bakkanten av slat og vingehuden (a på fig. 3) etter å ha sett etter at ikke slat'ens undre plate noe sted ligger an mot vingeforkanten (klaring $\frac{3}{64}$ " = 1 m/m). Hvis avstanden mellom slat'ens bakkant og vingen i hele lengden er mindre enn 0,32" så skulle slat'en virke riktig under flyging.

- Hvis ikke slat'en begynner å gå ut ved de hastigheter som er angitt i tabellen, så må fjærstramningen justeres (se fig. 2).
- Hvis derimot avstanden er mer enn 0,32" noen steder, f.eks. utover mot vingetippen, så kommer dette av at slat'en har blitt vridd og den må da skiftes ut. Dette er en meget viktig kontroll, da en vridning av slat, større enn den angitte limit, vil bevirke en forsinket start ut som igjen kan føre til steiling med slat inne fulgt av en plutselig utkjøring ved en meget liten fart.

- II.3 Slat går ikke helt inn før ved alt for stor fart.
- Slakk av kompenseringfjærene ved å skifte over til et annet festehull i vinkelen, utover mot vingetippen (se fig. 2).

- Hvis fjærene fremdeles er for stramme etter å være festet i det ytre hullet, så må de byttes ut med noen slakkere som kan bestilles fra fabrikk (P/N 880 - 16.0.110).
