LUFTDYKTIGHETSPÅBUD

CONTINENTAL

SAMMENDRAG

1946 - 1970

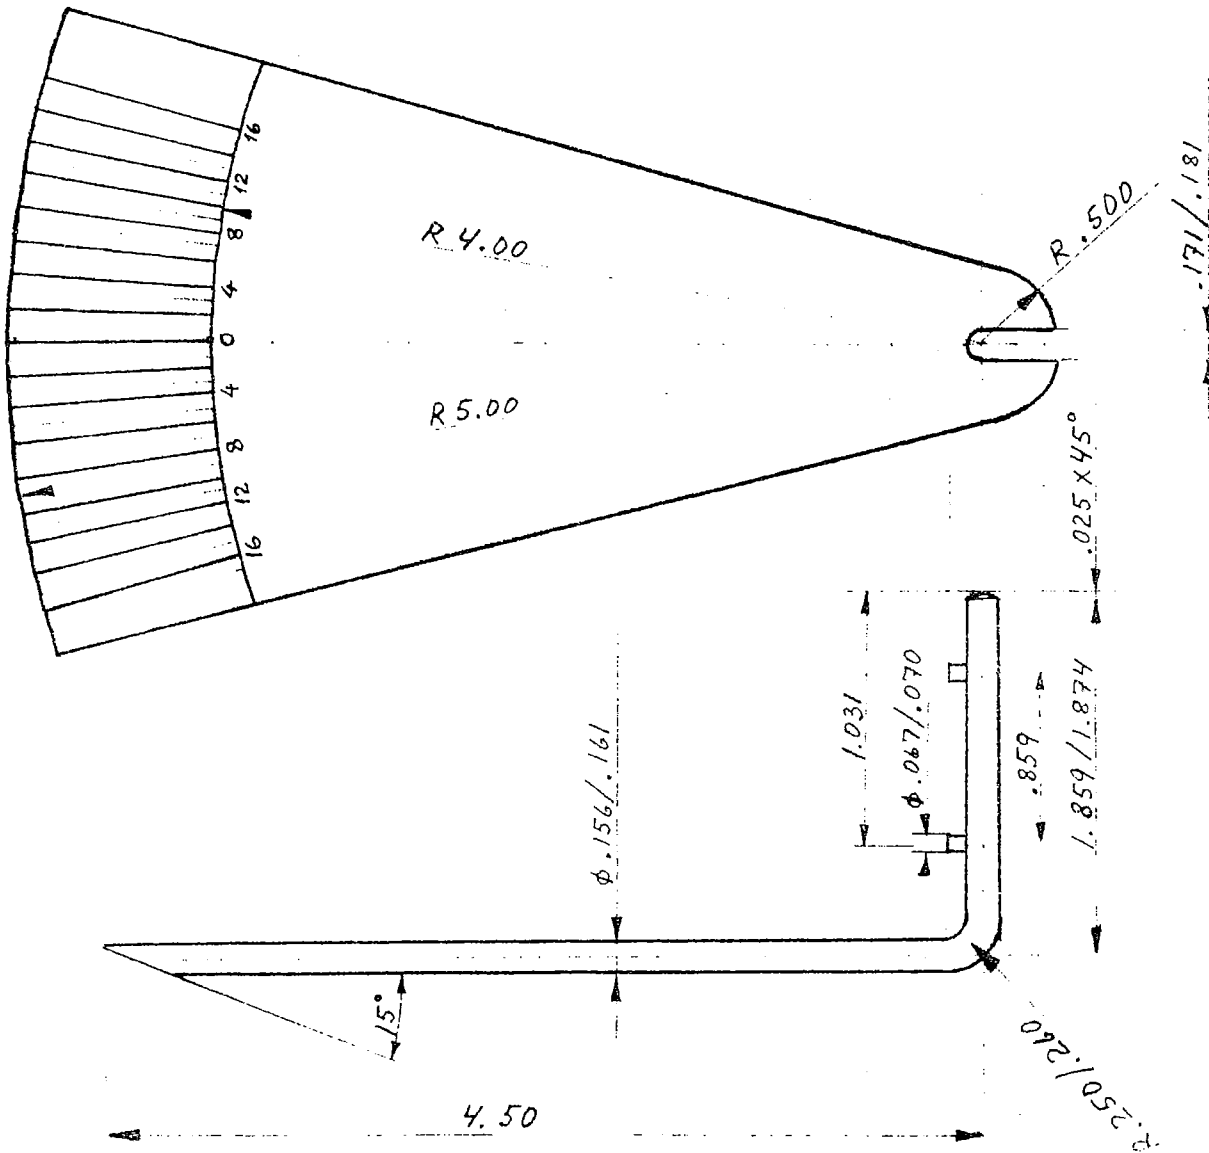
BILAG TIL LDP 18/71. Målestokk 1:1

Det har forekommet en del tilfelle av unormalt stor slitasje på oljepumpedrivhjulets firkantete drivtapp. Denne drivtapp overfører driften fra et drev på kamakselen til oljepumpen og videre til uttaket for turtellerindikeringen.

Ved for stor slitasje på tappen, kan man risikere å miste driften til oljepumpen, med motorstopp og fare for havari som følge av dette. I Sverige har det i den senere tid vært 2 havarier, som har sin årsak i nevnte forhold.

Kontrollen går ut på at man måler dødgangen i overføringen mellom kamakseldrevet og uttaket for turtellerindikeringen på følgende måte:

Alle mål angitt i tommer er overført fra Rolls-Royce Service Bulletin No. T-200.

De to pluggene slagloddes på plass.
