LUFTDYKTIGHETSPÅBUD (LDP)

Med hjemmel om lov om luftfart av 11. juni 1993 kap. IV § 4-1 og kap. XV § 15-4, fastsetter Luftfartsverket følgende forskrift om luftdyktighet.

GAFFELBOLTER FOR VINGESTENDERE PIPER CUB MODELL J3

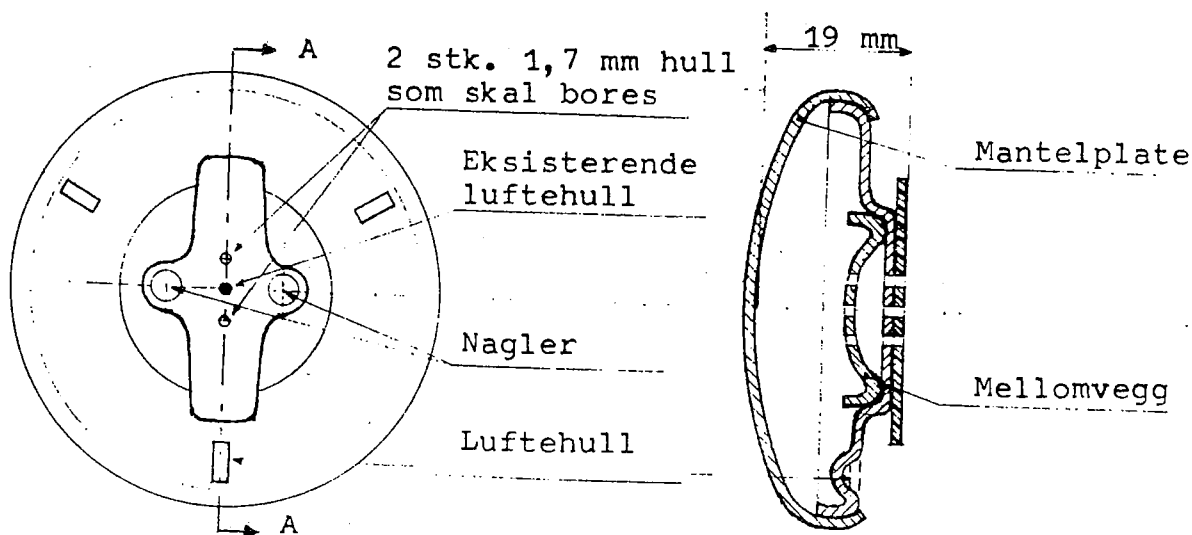
Luftfartsdirektoratet bestemmer at det innen 25. februar 1960 skal bores 2 stk. 1,7 mm luftehull i tillegg til det eksisterende sentrale hull i tanklokket, som vist på skissen. Det må påses at hullene blir boret gjennom mellomveggen, samt at det eksisterende hull er boret gjennom mellomveggen. Dette kan undersøkes ved hjelp av en trådtolk, som kan føres inn minst 19 mm hvis hullene er riktig boret. I motsatt fall vil trådtolken stoppe ved 6-7 mm.
