ferskaffet av 10/1977
SPREKKER I BLADROTEN PÅ McCAULEY KONSTANT SPEED PROPELLER

Propeller
McCauley-1

LUFTDYKTHETSPÅBUD
 (LDP)

Propeller
 McCauley-3

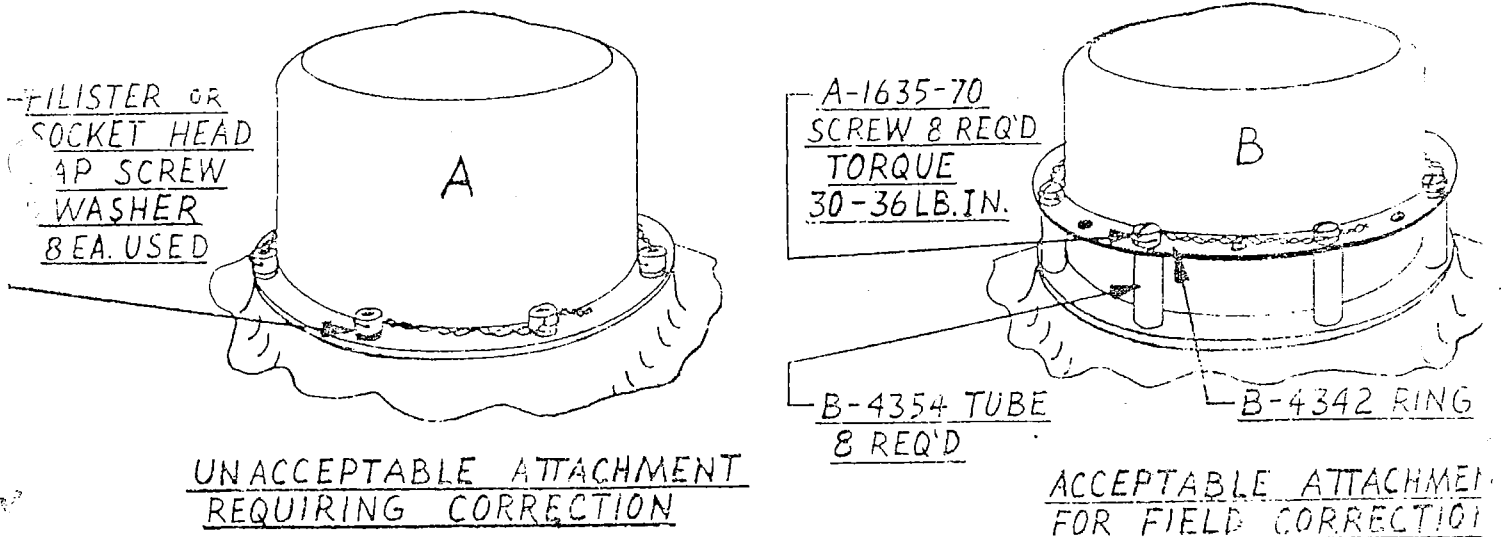
FIGURE I

Det har forekommet tilfeller der omstillingssylinderen har løsnet fra navet fordi festeskruene har røket. Dette medfører at man mister motorens smørelje, og at propellerbladene innstiller seg på ekstra liten stigning.

CYLINDER ATTACHMENTS

Berørte propellere skal derfor modifiseres ifølge McCauley Service Bulletin No. 92. Dette går i korthet ut på å erstatte de nåværende 8 korte bolter med 8 lange bolter og distanserør pluss ring som vist i fig. I-B. Derved oppnås et mer fleksibelt feste med mindre fare for spenningskonsentrasjoner.

Nødvendige deler for en propell unntatt låsetråd, leveres samlet fra McCauley under P/N PL-4388 som inneholder 8 A-1635-70 bolter, 8 B-4354 rør og en B-4342 ring. Forandringen kan foretas med propellen på plass av autorisert flymekaniker, og det er heller ikke nødvendig å løsne sylinderen fra navet. De nye boltene skal ha tiltrekkingsmoment på 30 til 36 pund-tommer, og skal låses to og to sammen med korrosjonsbestandig låsetråd, dimensjon 0.032".

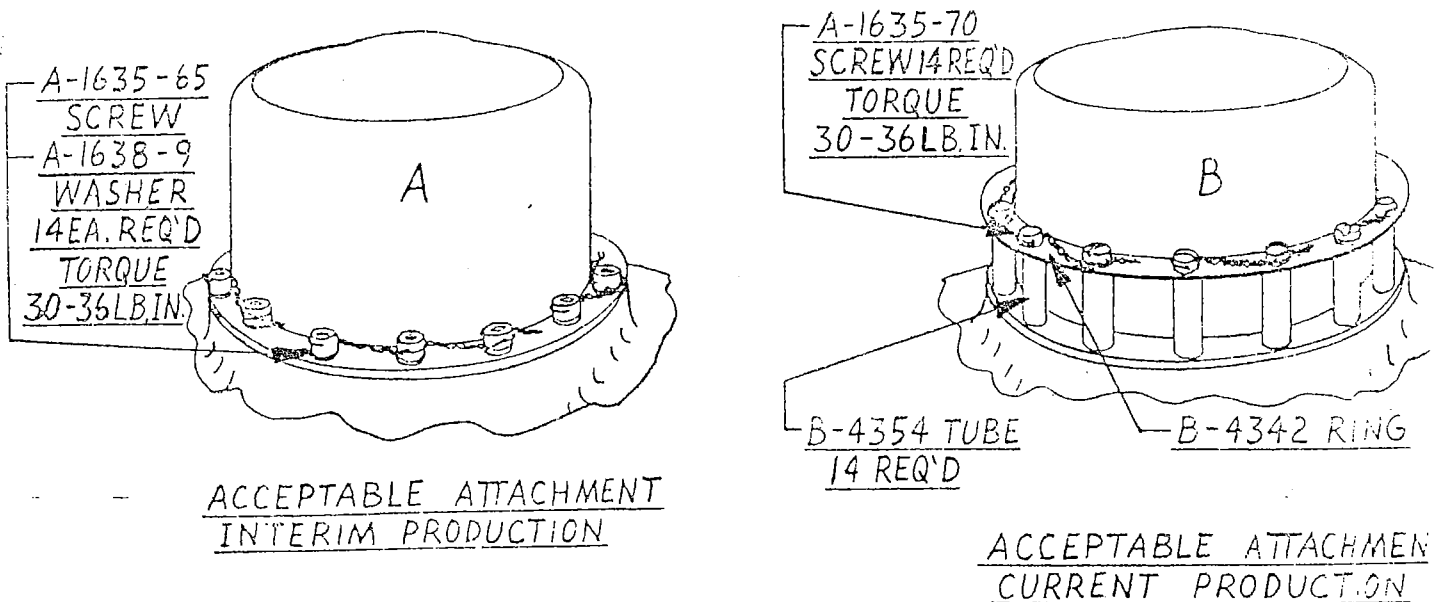
FIGURE II

Merk! Alle propellere der omstillingssylinderen er festet med 8 eller 14 bolter med rør og ring som vist i fig. I-B og II-B, eller med 14 korte bolter, som vist i fig. II-A, berøres ikke av denne LDP.
