ROBINSON - 1

LUFTDYKTIGHETSPÅBUD (LDP)

1056/90 MODIFIKASJON AV LUFTFILTERHUS

FAA AD 90-17-01

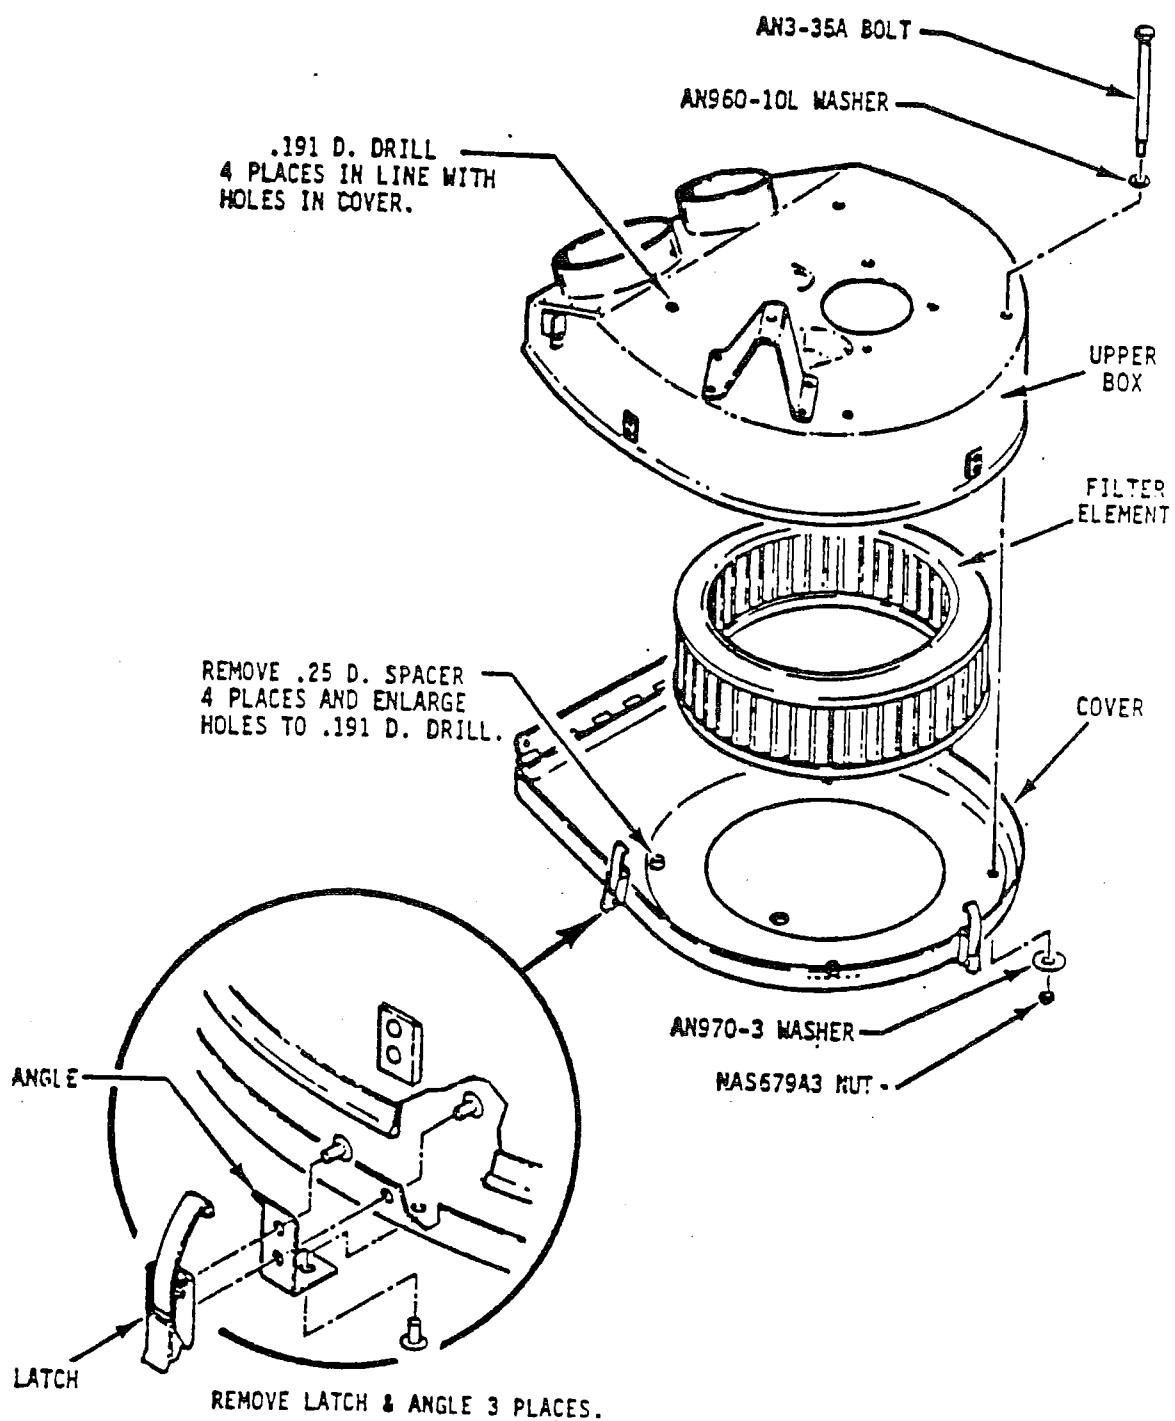
VEDLEGG 1 TIL LDP 056/90

For å hindre at låseklemmene løsner under flyging skal følgende tiltak utføres:

1. Fjern de tre festeklemmene, og erstatt disse med fire bolter i samsvar med følgende fremgangsmåte, ref. vedlegg 1 til denne LDP:
 - 1.1 Åpne filterhuset og fjern luftfilterelementet.
 - 1.2 Demonter filterhuset fra helikopteret.
 - 1.3 Bor ut de fire naglene i dekselet som holder de 0.25" (6.35 mm) tykke avstandsstykkene og øk hullenes diameter til 0.191" (4.85 mm). Avstandsstykkene kasseres.
 - 1.4 Lukk igjen dekselet, og ved å benytte hullene i dekselet som styring bores fire tilsvarende hull gjennom det øvre huset på linje med hullene i dekselet.
 - 1.5 Åpne luftfilterhuset og bor ut naglene som fester klemmene til huset. Kasser klemmene og rengjør filterboksen.
 - 1.6 Montér luftfilterhuset på helikopteret.
 - 1.7 Installér filterelementet og sikre dekselet ved å benytte fire AN3-35A bolter, AN960-10L skiver, AN-970-3 skiver og NAS679A3 mutre.
