LUFTDYKTIGHETSPÅBUD  
(LDP)

SEABEE

SAMMENDPAG

1946 - 1970

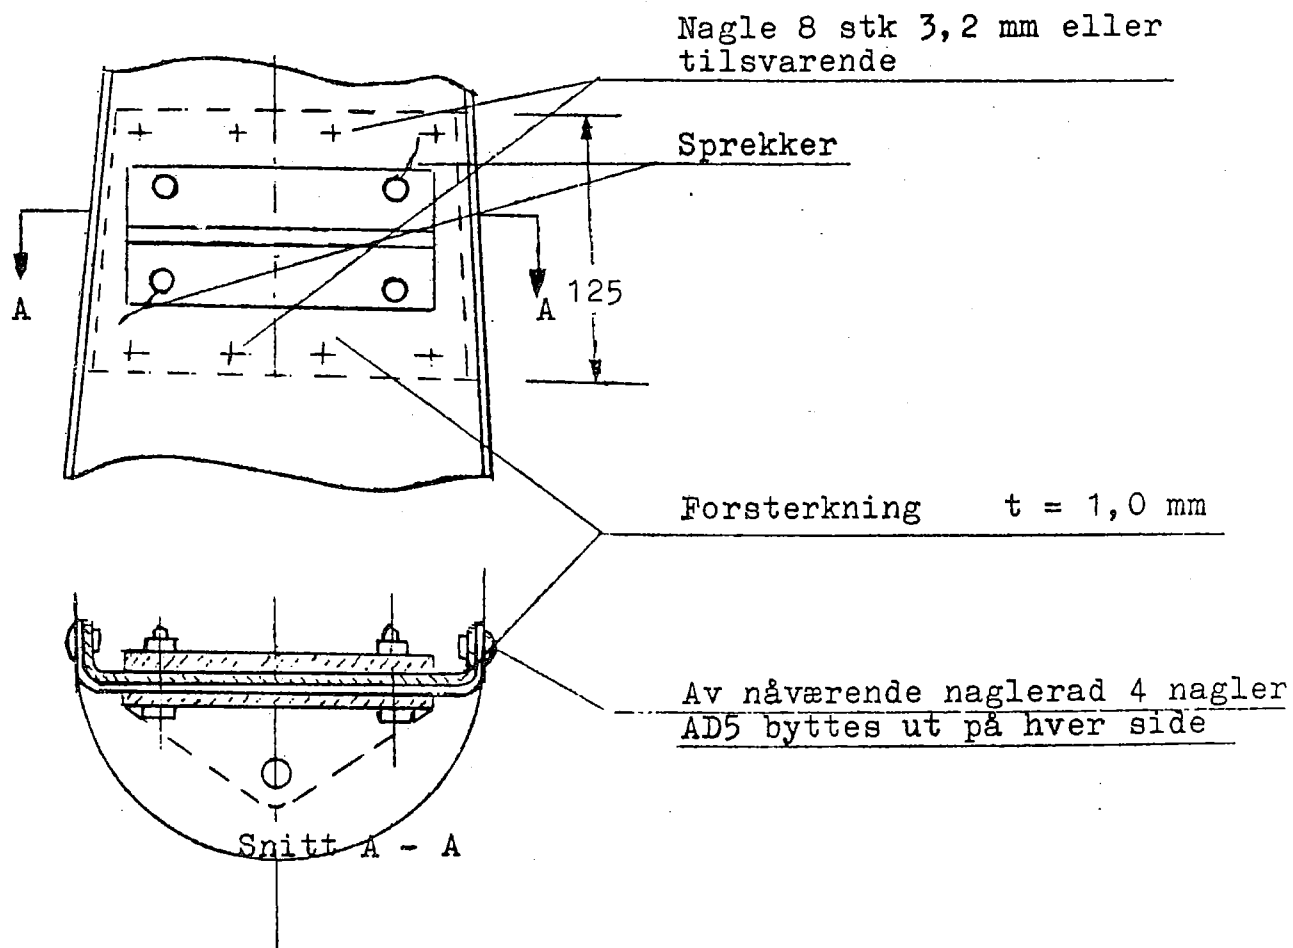
Det har vist seg at det danner seg sprekker i sideroret der hvor midtre og øvre hengselbeslag er skrudd til bjelken. Sprekkene kan danne seg under beslagene.

Luftfartsdirektoratet bestemmer herved at for fremtiden skal midtre og øvre hengselbeslag på sideroret tas av ved hvert 100 timers ettersyn og bjelken kontrolleres for sprekker.

Ved første anledning skal bjelken forsterkes slik som nedenstående skisse viser. Forsterkningen består i at en lettmetallplate av 1 mm tykkelse eller nærmeste ekvivalent i tommer er lagt inn i bjelken og festet til denne med de samme nagler som holder huden til bjelken. Når denne forsterkning er innført, kan inspeksjonen hver 100 time, som omtalt ovenfor, bortfalle.

Forsterkningen skal utføres av en autorisert mekaniker eller et autorisert verksted.

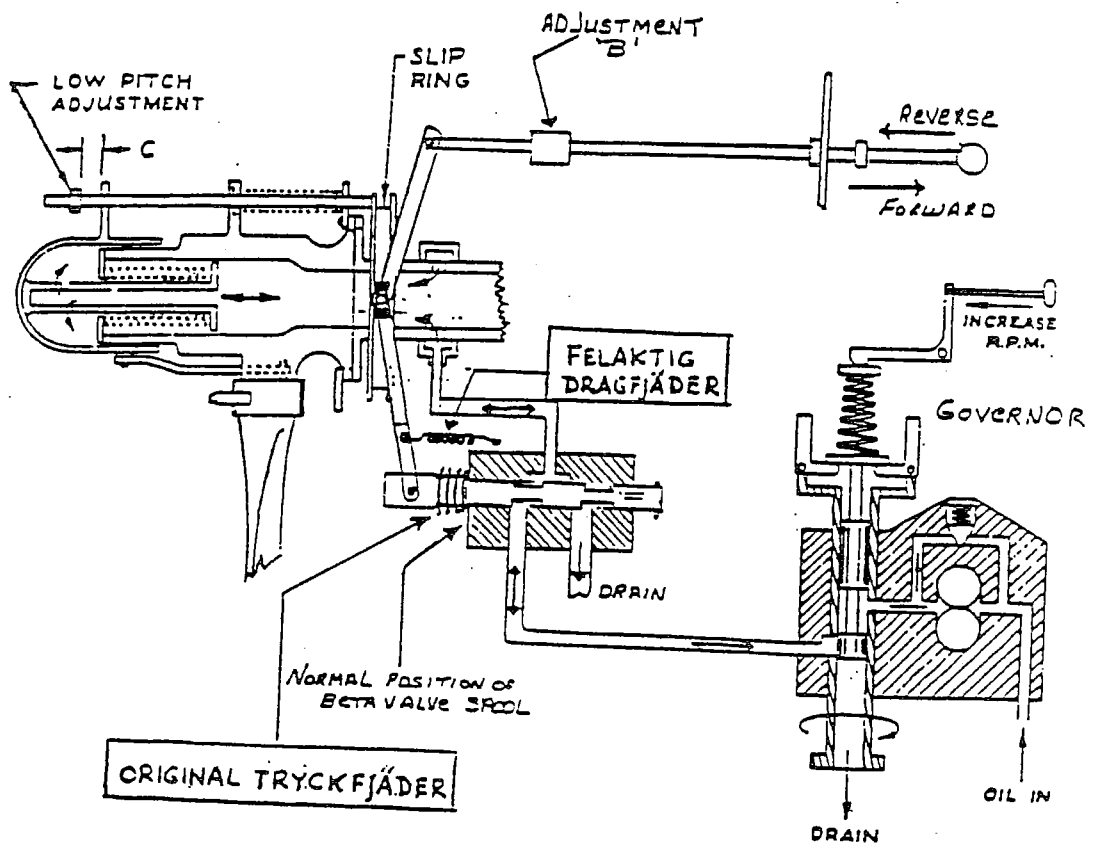
BILAG TIL LDP 075/90

Propellens reverseringshendel påvirker via kabeloverføring en hevarm på motoren, som i sin andre ende er leddet i reverseringsventilens stempel og på midten i en grafittblokk som ligger i en slepering på propellen.

Firmaet SIMUFLIGHT i Seattle har etter at FAA har signert ovenstående STC, utgitt en modifikasjonsinstruksjon der flyeierne anbefales å demontere trykkfjæren som er montert på reverseringsventilen og i stedet montere en spiralfjær på hevarmen slik at sideveis belastning på grafittblokken blir redusert. Hensikten er å minske slitasje på grafittblokken.

Dersom et brudd i reverseringshendelens overføringssystem inntreffer, vil den nye fjæren føre propellen uønsket over i reverseringsstilling.

1. Kontroller om fjærsystemet er modifisert. Dersom det er tilfelle skal spiralfjæren demonteres og den originale trykkfjæren på reverseringsventilen monteres.
2. Daglig og periodisk ettersyn av reverseringshendel og overførings-system, samt kontroll av slitasje på grafittblokken skal innføres i flyets vedlikeholdsprogram.
