LUFTDYKTIGHETSPÅBUD (LDP)

2002-025 SPREKKKONTROLL AV "ADHESIVE-BONDED JOINT" I HENHOLD TIL MANDATORY BULLETIN No BO-17-02-16

DYREKTYWA ZDATNOŚCI - AIRWORTHINESS DIRECTIVE
Nr SP -0003 -2002 -A

MANDATORY BULLETIN
No. BO-17-02-16

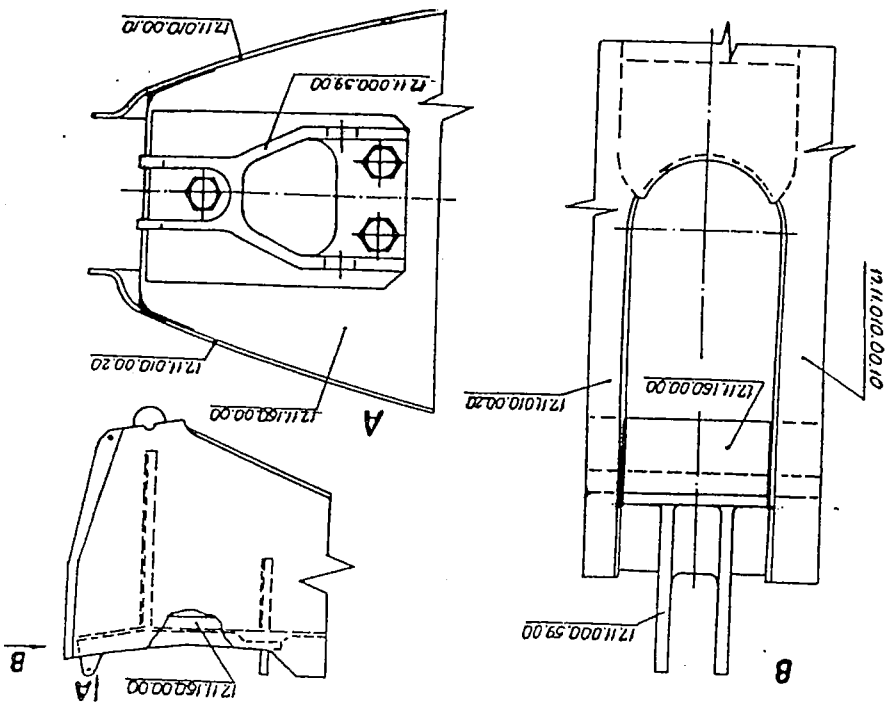
Sketch No. 1

In relation to the cases of adhesive-bonded joint cracks between the wall P/N 17.11.160.00.00 and the fuselage shell P/N 17.11.010.00.10 or 17.11.010.00.20 after the inspection of sailplanes, series 17.06... and 17.07..., in accordance with the bulletin BO-17-01-15, it is recommended to perform the inspection of the area shown in the enclosed sketch No. 1 in all operated sailplanes.

This bulletin has been issued to inform that in case the crack is detected, the damaged adhesive-bonding joint is subject to the following repair procedure:

1. Remove the damaged adhesive-bonding joint.
2. Degrease and roughen both surfaces.
3. Prior to bonding the reinforcement, prepare the rear surface of wall (17.11.160.00.00) and the adjacent fuselage skins (17.11.010.00.10/20) by degreasing and roughening them.

4. Repair the removed adhesive-bonded joint by injecting new bonding composition (epoxy resin EP-53 + hardener Z-1 + filler: 4 parts colloidal silica (Aerosil®, Cab-o-sil®, HDK®N20) by weight per 100 parts resin).
5. Over whole length and width of rear surface of wall (17.11.160.00.00), adhesive bond two layers of Interlass 92125 cloth, impregnated with laminating composition of EP-53 + Z1, which should overlap onto fuselage skins in accordance with sketch No. 2.
6. Perform after-baking of the repaired structure in the following cycle: 24 hrs at temp. 19+25 C + 15 hrs at temp. 50+60 C.
