## LUFTDYKTIGHETSPÅBUD (LDP)

Seilfly  
SZD-1

18/76 KONTROLL AV VINGEMONTERING PÅ SZD-22A MUCHA OG SZD-25A LIZ

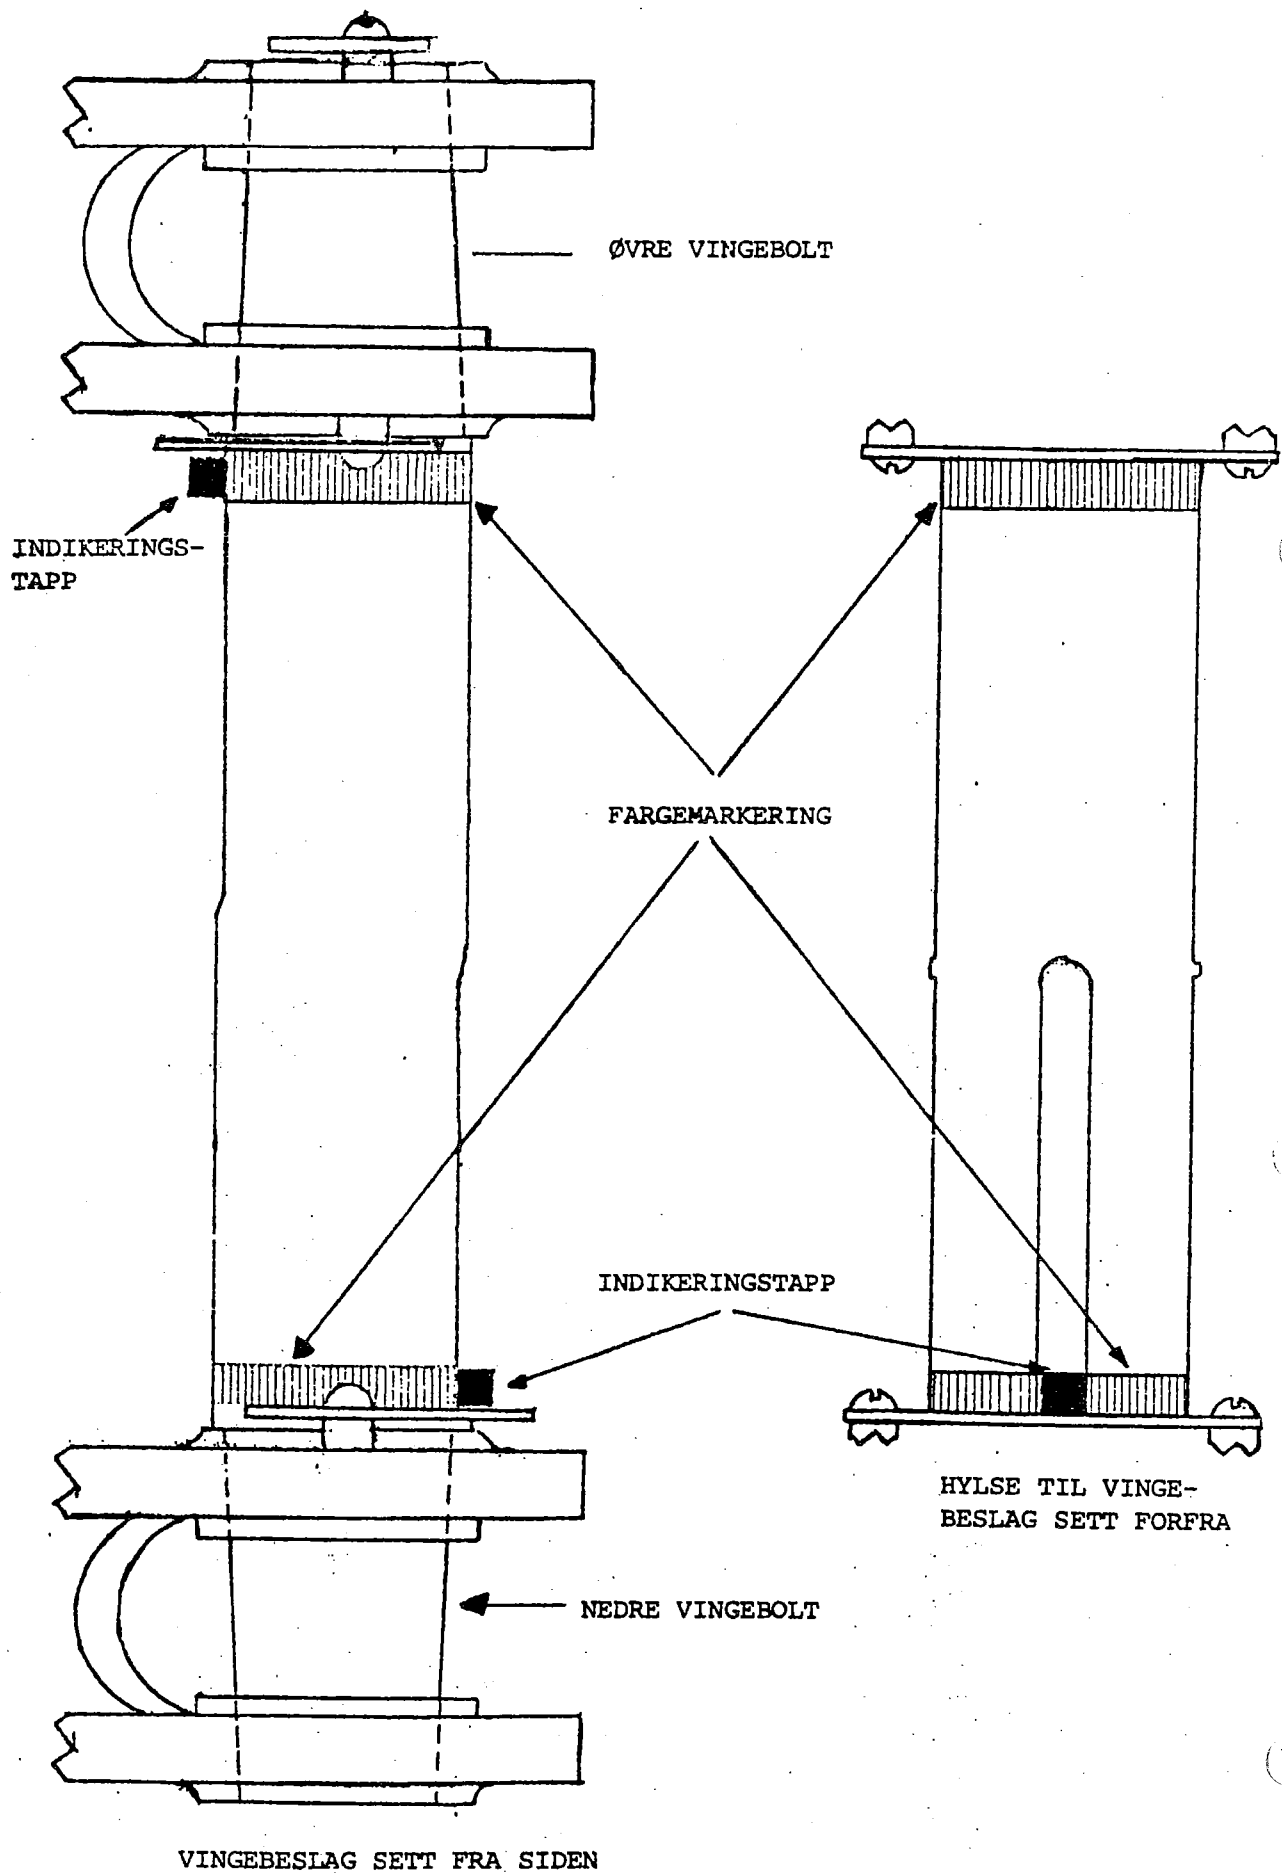
Fig. 1.

1. Kontroller at dekkskiven på undre vingebolt er montert.
2. Konstaterer at vingeboltene er i korrekt inngrep. Dette gjøres ved å ta bort inspeksjonsslukene over vingeboltene og kontrollerer at indikatortappene for vingeboltene viser korrekt posisjon. Videre skal det med en finger i inspeksjonshullet for undre vingebolt kontrolleres at boltene ligger på linje med beslaget.

Riktig montering av undre bolt indikeres også ved at spesialnøkkelen som brukes ved monteringen ikke kan senkes ned i beslaget med mindre boltene har nådd korrekt stilling. Denne siste indikasjonen forutsetter at dekkskiven på undre vingebolt er montert.  
Ref. pkt. 1.
3. Mal røde bånd med en bredde av ca. 6 mm på vingebeslagene for angivelse av både undre og øvre vingebolts låsestilling. Indikatortappen skal males i samme farger. Se fig. 1.
