LUFTDYKTIGHETSPÅBUD
(LDP)

Tilbehør
Bendix-1

29/73 KONTROLL AV BENDIX "FUEL INJECTOR"

24/79 | SPREKKONTROLL AV S () () () -1200 MAGNETER

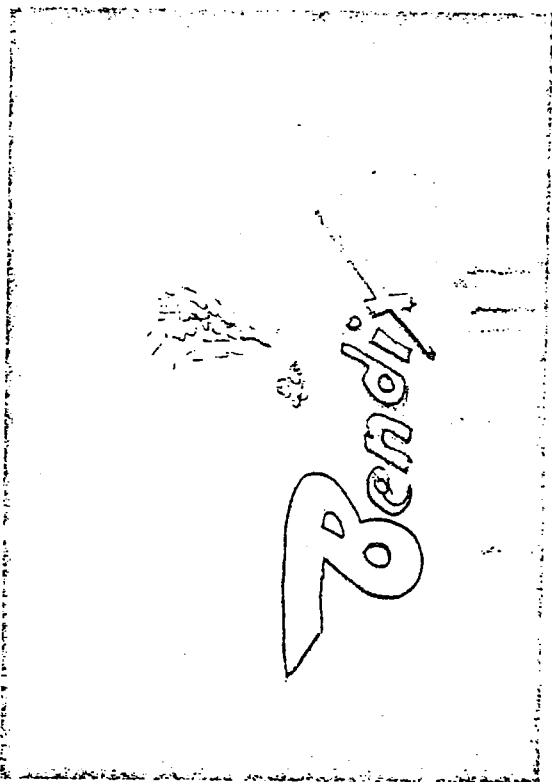
Figure 2

ACCEPTABLE

Flow lines may appear in various areas of the housing as illustrated in figures 1 through 3.

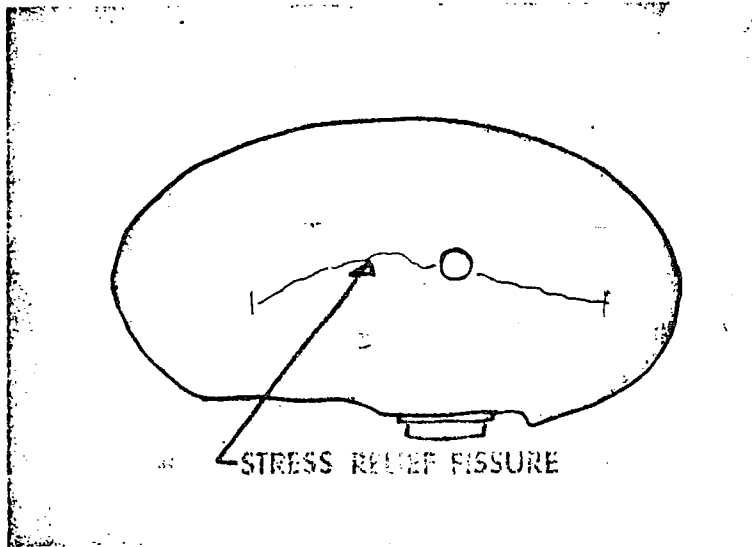
Figure 4

ACCEPTABLE

Housings are acceptable if stress relief fissures or cracks do not extend beyond the limits shown in figure 4 or no more than one fissure or crack appears at any particular screw hole as in figure 5.

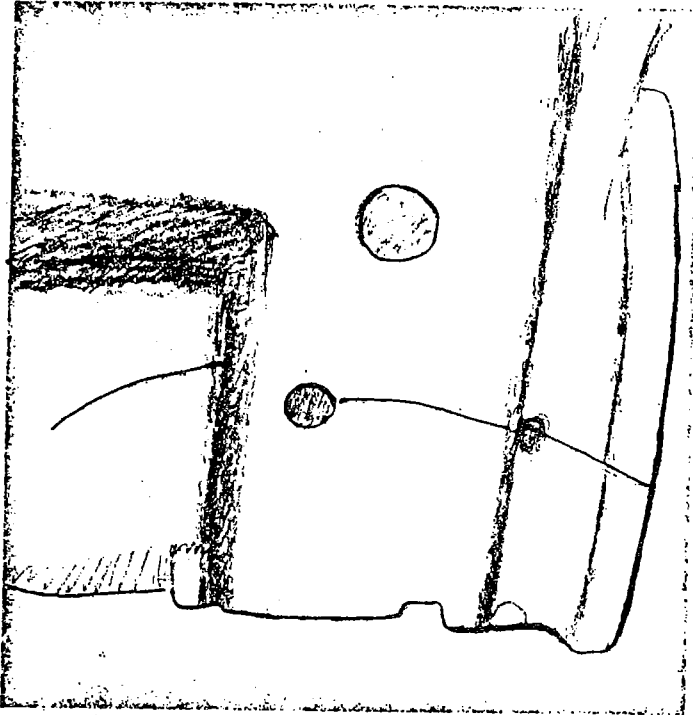
Figure 6

NOT ACCEPTABLE

Stress relief fissures or cracks extending into the flange as shown in figure 6 or beyond the limits illustrated in figure 1.

Cracks extending completely through the housing as shown in figures 6 and 7.

Vedlagte skisser viser flytelinjer (flow lines), furer etter spenning under støpeprosessen (stress relief fissures) og sprekker som er godtakbare, se figure 1,2,3,4 og 5 og ikke godtakbare, figure 6,7 og 8. Magnethus med ikke antakbare sprekker skal kasseres.

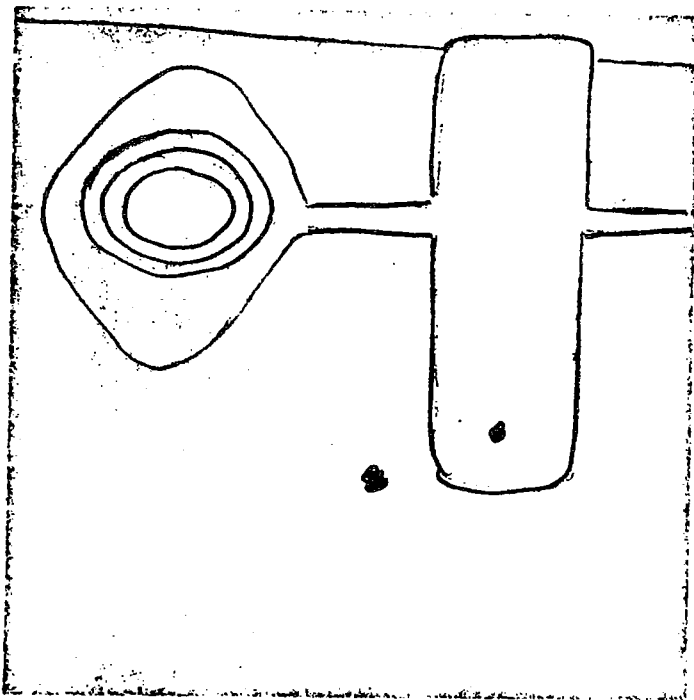
Figure 8

Holes in housing as shown in figure 8.
