LUFTDYKTIGHETSPÅBUD

MARVEL-SCHEBLER

SAMMENDRAG

1946 - 1970

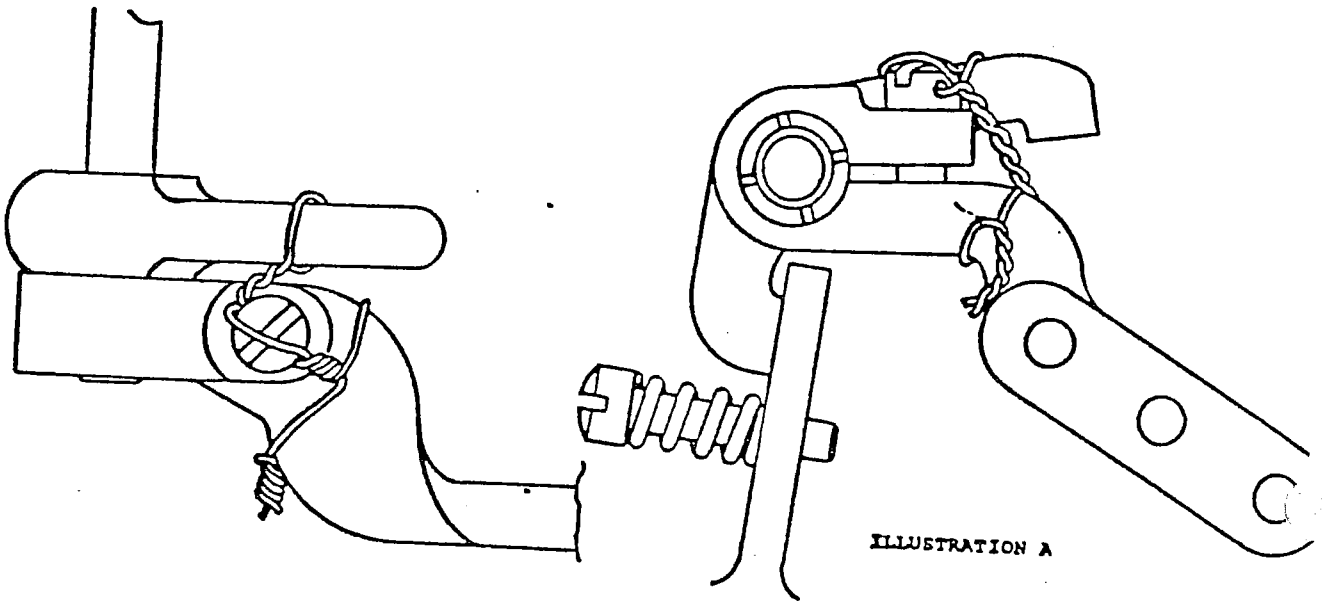
Det har forekommet at throttlearmen har løsnet fra spjeldakselen på Marvel Schebler forgassere. Følgende forholdsregler skal derfor gjennomføres:

1. Kontroller om throttlearmen ligger an mot armen for tomgangsstopp, og at full spjeldvandring oppnås. Dersom dette ikke er tilfelle, skal throttlearmen justeres ifølge fabrikantens vedlikeholdsinstruksjoner.
2. Undersøk throttlearmen på modellene MA-3, MA-3A, MA-3PA, MA-3SPA og MA-4SPA for å finne ut om anleggsflaten for hodet på klemskruen er utfrest tvers over armen og har en rett kant, eller om anleggsflaten er støpt og har bueformet kant som vist på illustrasjon A, øvre figur. Her er bare anleggsflaten for klemskruhodet frest (spotfaced). Bytt ut alle armer som har utfrest flate og rett kant med throttlearmer som har bueformet kant. Bruk en klemskrue av type "Marvel Schebler P/N A15-493 clamping screw" (No. 10-24 x 5/8 skrue med rundt hode, vanlig skrutrekkerspor og hull for låsetråd) i throttlearmen.

Bruk et tiltrekkingsmoment på 20-28 inlb. Dersom spalten i armen lukkes helt med et moment på 20-28 inlb på klemskruen, skal ny throttlearm monteres. Lås til slutt throttlearmen, klemskruen og armen for tomgangsstopp sammen som vist på illustrasjon A.
