LUFTDYKTIGHETSPÅBUD (LDP)

Tilbehør
Rajay Ind.-1

15/83 KONTROLL AV TURBOLADERE

92-068 KONTROLL AV DRIVSTOFFPUMPE

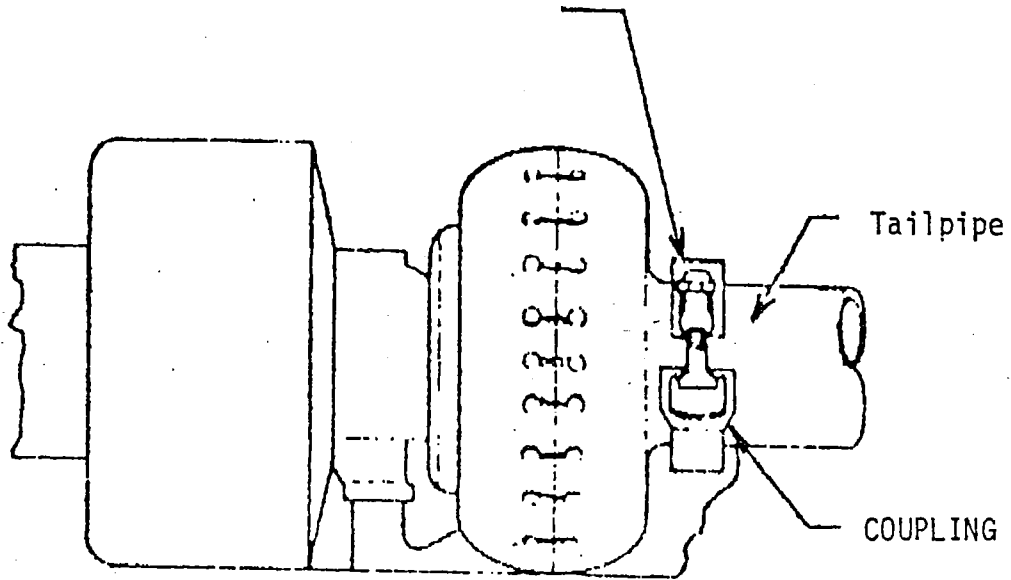
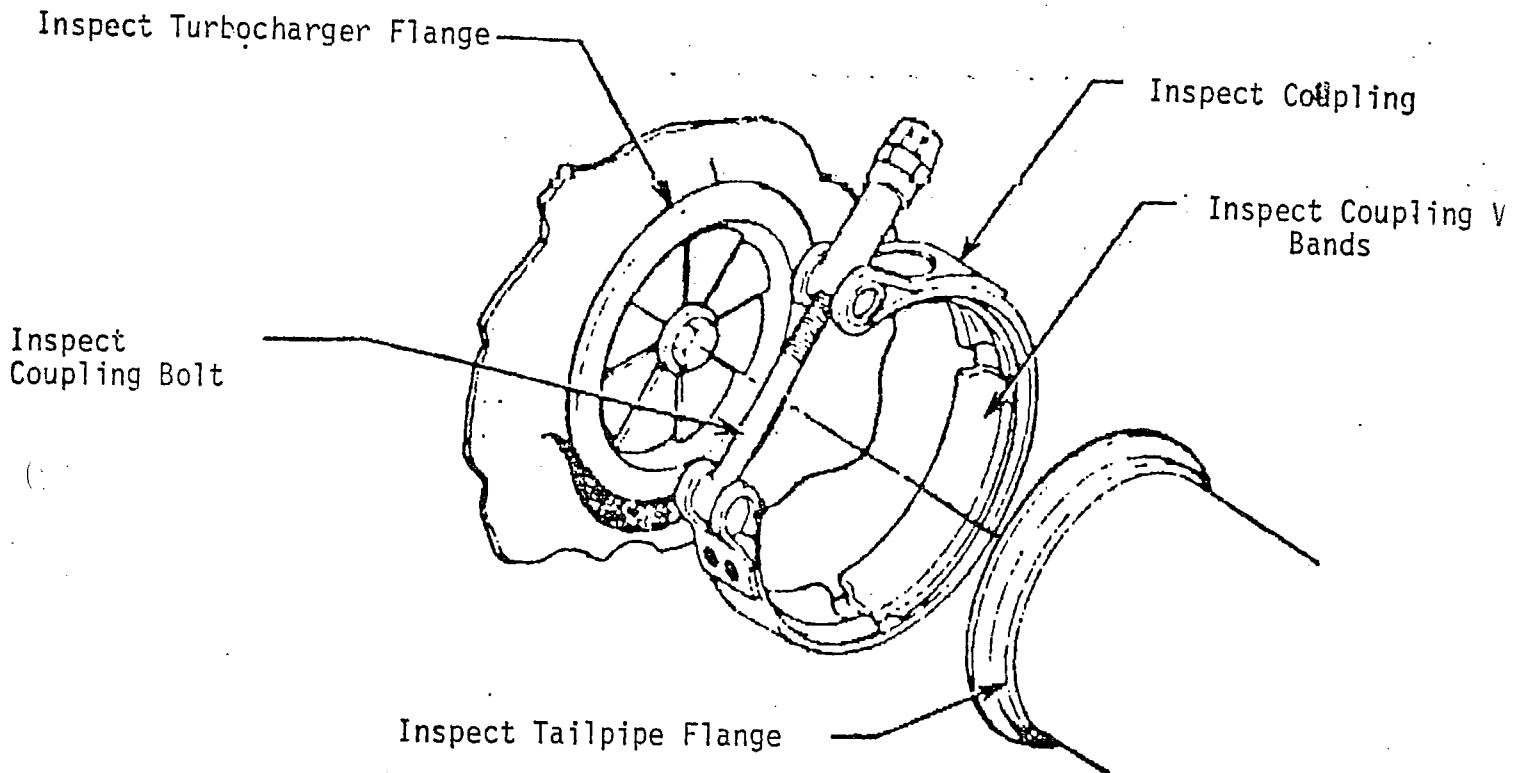
Inspect Tailpipe and Turbocharger
Flanges

4. Kontroller "V" - klemmer for sprekker ved å brette ut segmentene. Kontroller også for løsnete sveisepunkter, tegn på at eksosflensene bunner i "V" - klemmekoplingen og at klemmebolten er rett, at den ikke er overstresset, har skadet gjengeparti eller er sprukket (se bilag 1).

5. Kontroller turboladerens og eksosstussens flenser for sprekker og at de ikke er deformerte. Fjern koksbelegg fra motliggende flenser før montering.
6. Kontroller oppretting (alignment) mellom turbinens eksosflenser og eksosstussens.

2. Ta av "V" klemmen på turbinhusets eksoskopling samt eksosstussen (se bilag 1).
3. Foreta visuell kontroll av turbinhuset for sprekker ved hjelp av kontrastfarge med penetrerende væske. (Det mistenkelige området kan sees gjennom eksosåpningen. Kontrastfargen vil angi eventuelle sprekker (Se bilag 2).

9. Dersom i kontrollen utført i.h.t. pkt. 4 til og med pkt. 7 oppdages sprekker, deformasjoner eller andre skader på deler eller komponenter skal disse repareres eller skiftes ut med luftdyktige med samme delnr. før første flyging.

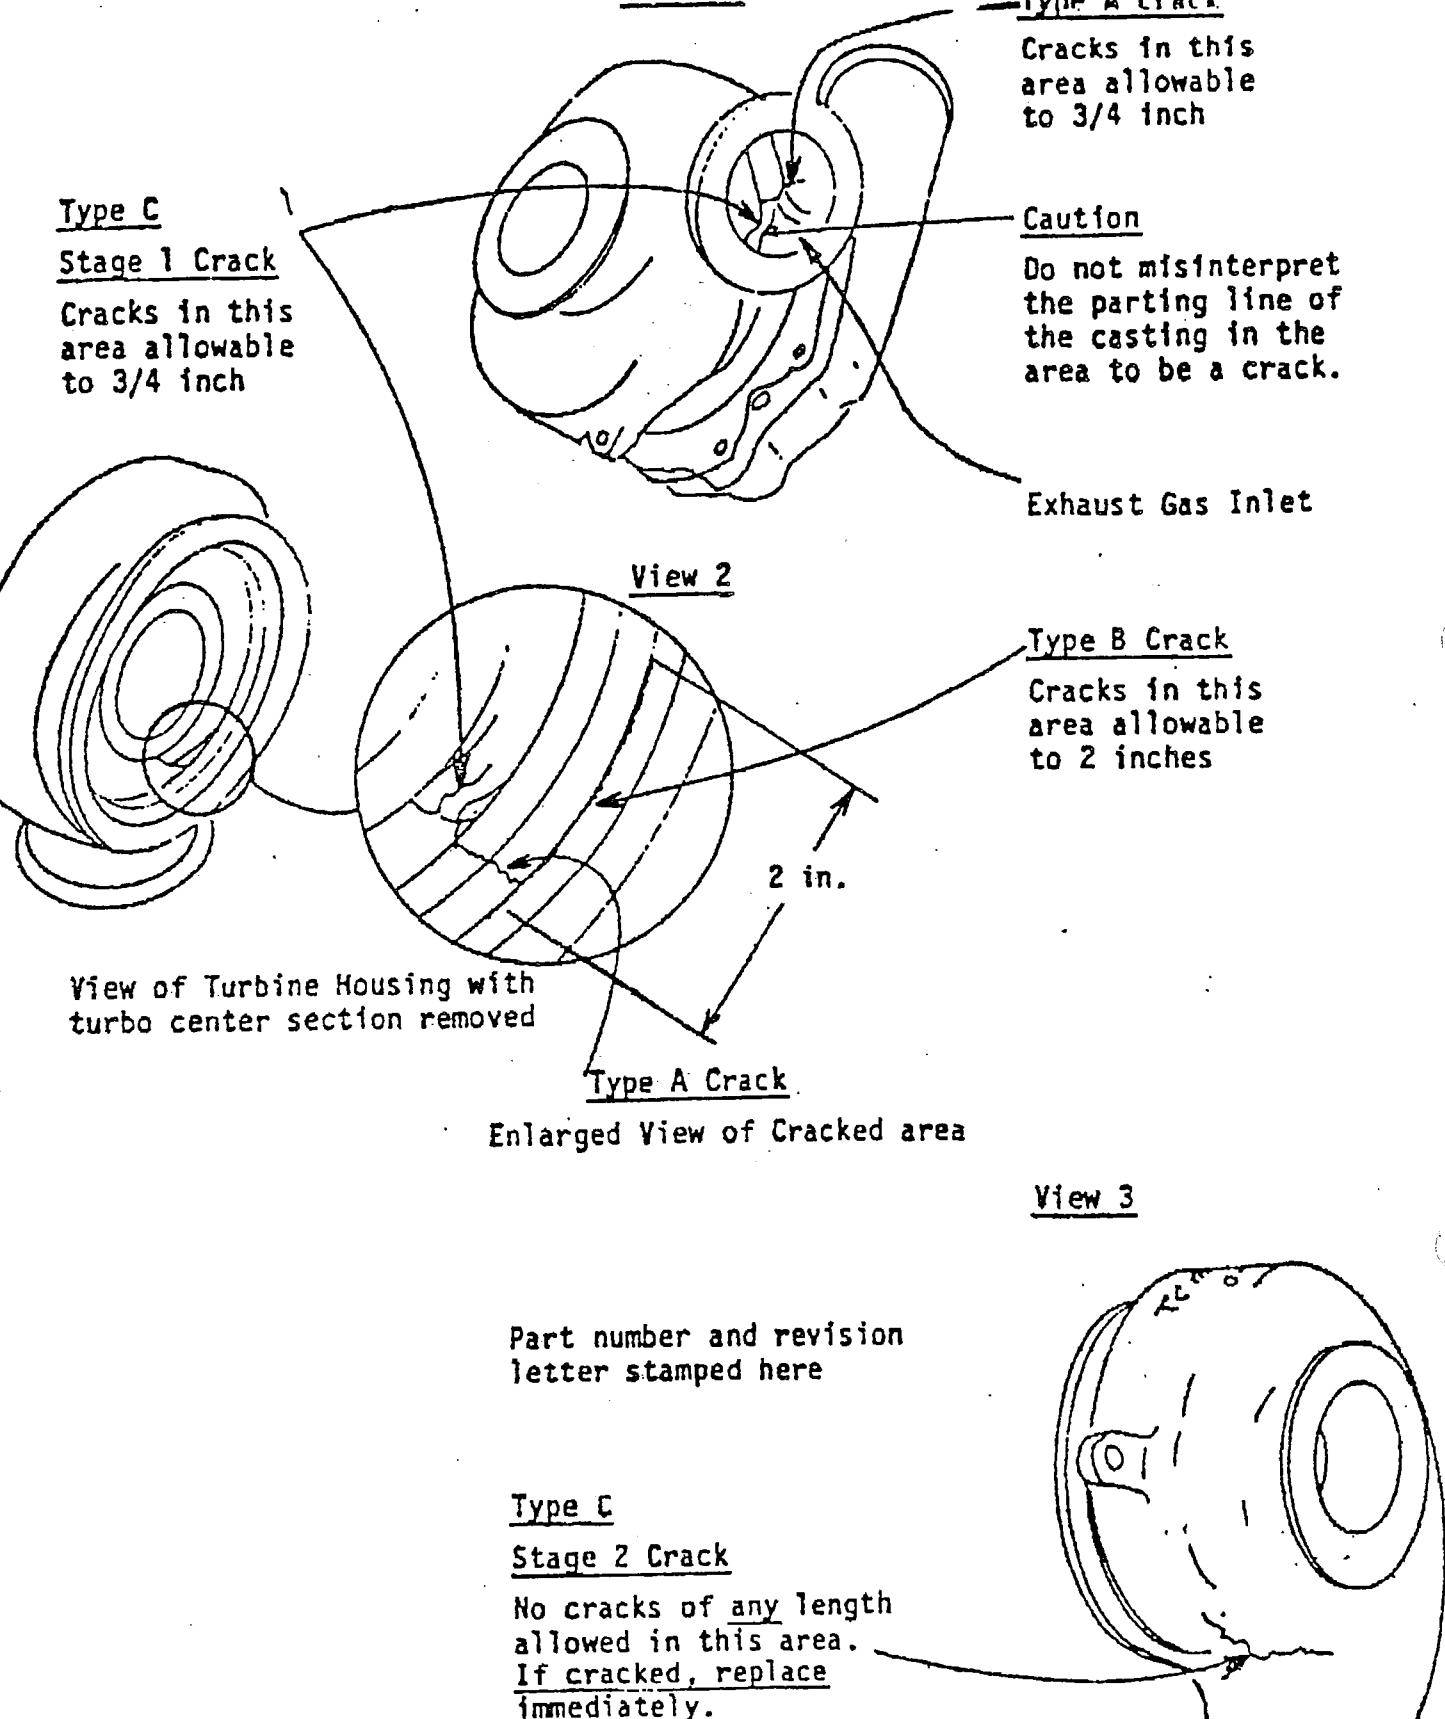
Bilag 2

Turbine Housing - Internal Cracks

Type A Crack

Cracks in this area allowable to 3/4 inch

Caution

Do not misinterpret the parting line of the casting in the area to be a crack.

Stage 1 Crack

Type B Crack

Cracks in this area allowable to 2 inches

Stage 2 Crack

No cracks of any length allowed in this area. If cracked, replace immediately.

overskrider grensen vist på View 3 i bilag 2 skal turbinhuset skiftes for første flyging.
