## LUFTDYKTIGHETSPÅBUD (LDP)

S.E.L.A. - 1

### |068/90 KONTROLL AV KABINBELYSNING

S.E.L.A. Laboratoire Abadie (SELA):

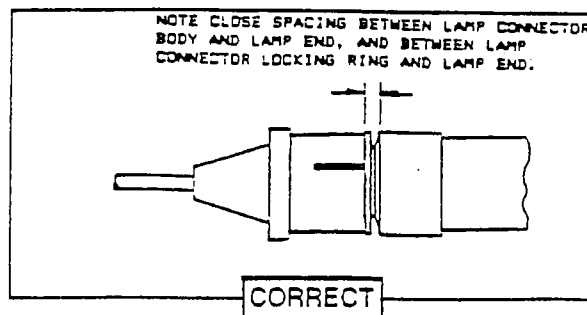
- 2.4.5 Sikre at selve lampeholderen (P/N 3185-7) blir installert på lysrøret slik at den "klikker" på plass. Det skal ikke være mer enn 1 mm gap mellom lampeholderen og lysrøret. Ref. fig.1. Skyv låseringen (P/N 3185-15) på plass over lampeholderen. Ikke skyv låseringen på plass før lampeholderen er installert på lysrøret.

Fig. 1. Korrekt låst lampeholder.
