LUFFDYKTIGHETSPÅBUD
(LDP)

SOCATA

MORANE SAULNIER
SAMMENDRAG
1946 - 1970

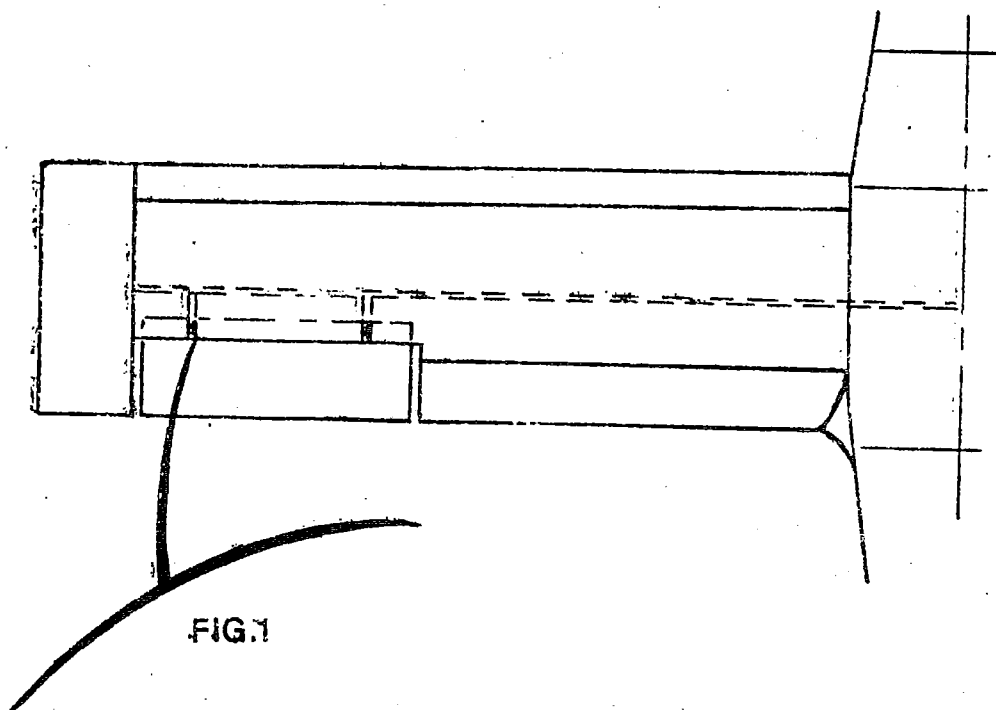
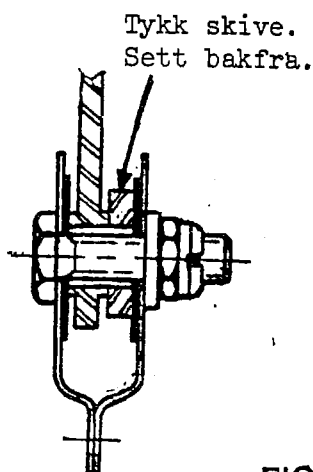
FIG. 1

Det skal kontrolleres at det finnes tilstrekkelig frigang mellom flaps og balanseror og at balanserorene er korrekt montert (plassering av en tykk skive på innsiden av støttearmen, se fig. 1). Kontrollen skal utføres i samsvar med Socata Service Rallye No. 108.
