Sikkerhets- og Risikoanalyse Kurs UiB

2006

Semesteroppgave

**Tema for oppgaven:
Analyse av planlagt helikopterplattform
på Haukeland sykehusområde**

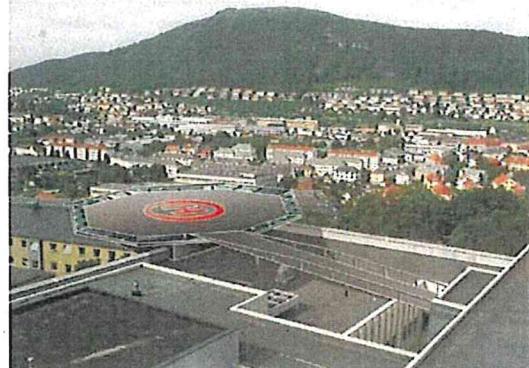
Illustrasjon. Planlagt plattform Haukeland US.

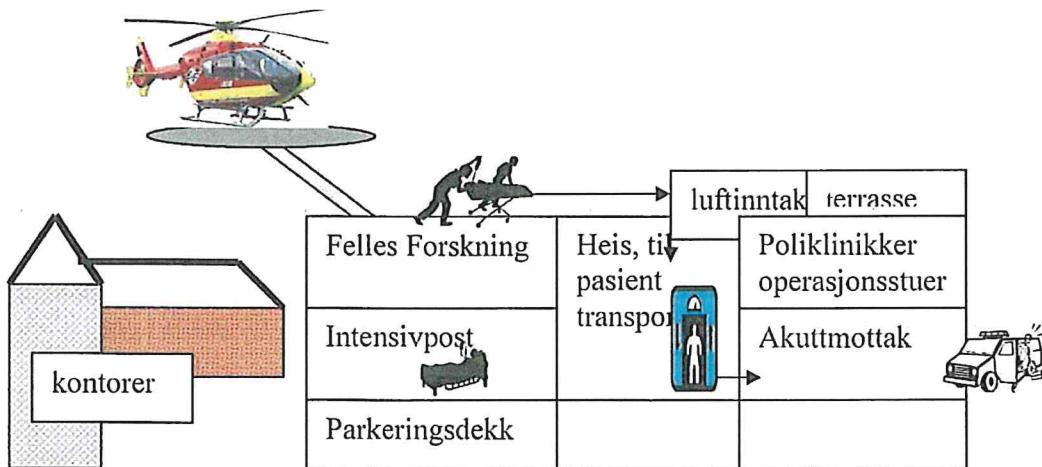
Illustrasjon 2. Grovskisse av analyseobjekt

Helikopterlandingsplassen er planlagt som et fullautomatisk heli-dekk av aluminium m/stålfagverk som bærekonstruksjon. Landingsplassen er planlagt mot sydvest, med tilknytning til taket over 2.etasje på Sentralblokken, Haukeland Universitetssykehus. Fra denne plattformen skal både transporteres via heis ned til 1. etasje og gjennom korridor mot Akuttmottak og skadestue. Plattformens dimensjon får den diameter som forskriftene krever, sannsynligvis 26,1 m i tillegg til et ca.1,5 m. bredt, horisontalt kantsikringsnett. Se (ille 1) Høyde: ca. 3,5 m. over 2. etasjes takplan. Plattformen skal kunne tåle en vekt på minst 14 tonn nyttekraft.

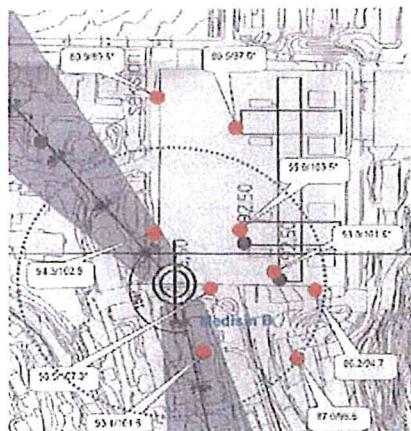
Flykorridorens nordvestlige retning er ubebodd. I sydlig retning går flyflatens korridor relativt høyt over eksisterende bebygde områder. Plassen vil i snitt bare få 1 helikopterlanding(= 2 bevegelser) pr. døgn. Av trafikken vil minst 95 % være med lite helikopter, f. eks. nåværende EC 135 fra Norsk Luftambulanse (NLA), og høyst 5 % med middels stort helikopter, f. eks. S92.

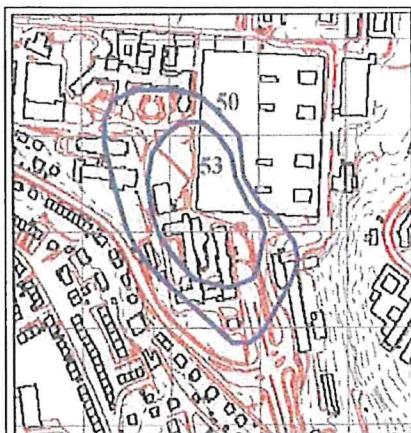
**Koter for døgnekvivalent støynivå**

$L_{ekv, 24\ h} = 50$ og $53\ dB$ A
helikopterlandingsplass ved Haukeland.

Støy er en generell faktor som må regnes med fordi støy påvirker miljøet for både mennesker og dyr. Ikke minst vil sykehusets egne ansatte, pasienter, pasientrom og pleiearealer måtte skjermes så godt som mulig mot unødig støy. Kilde akustikk AS har utarbeidet støysonegrenser og koter for døgnekvivalent støynivå.

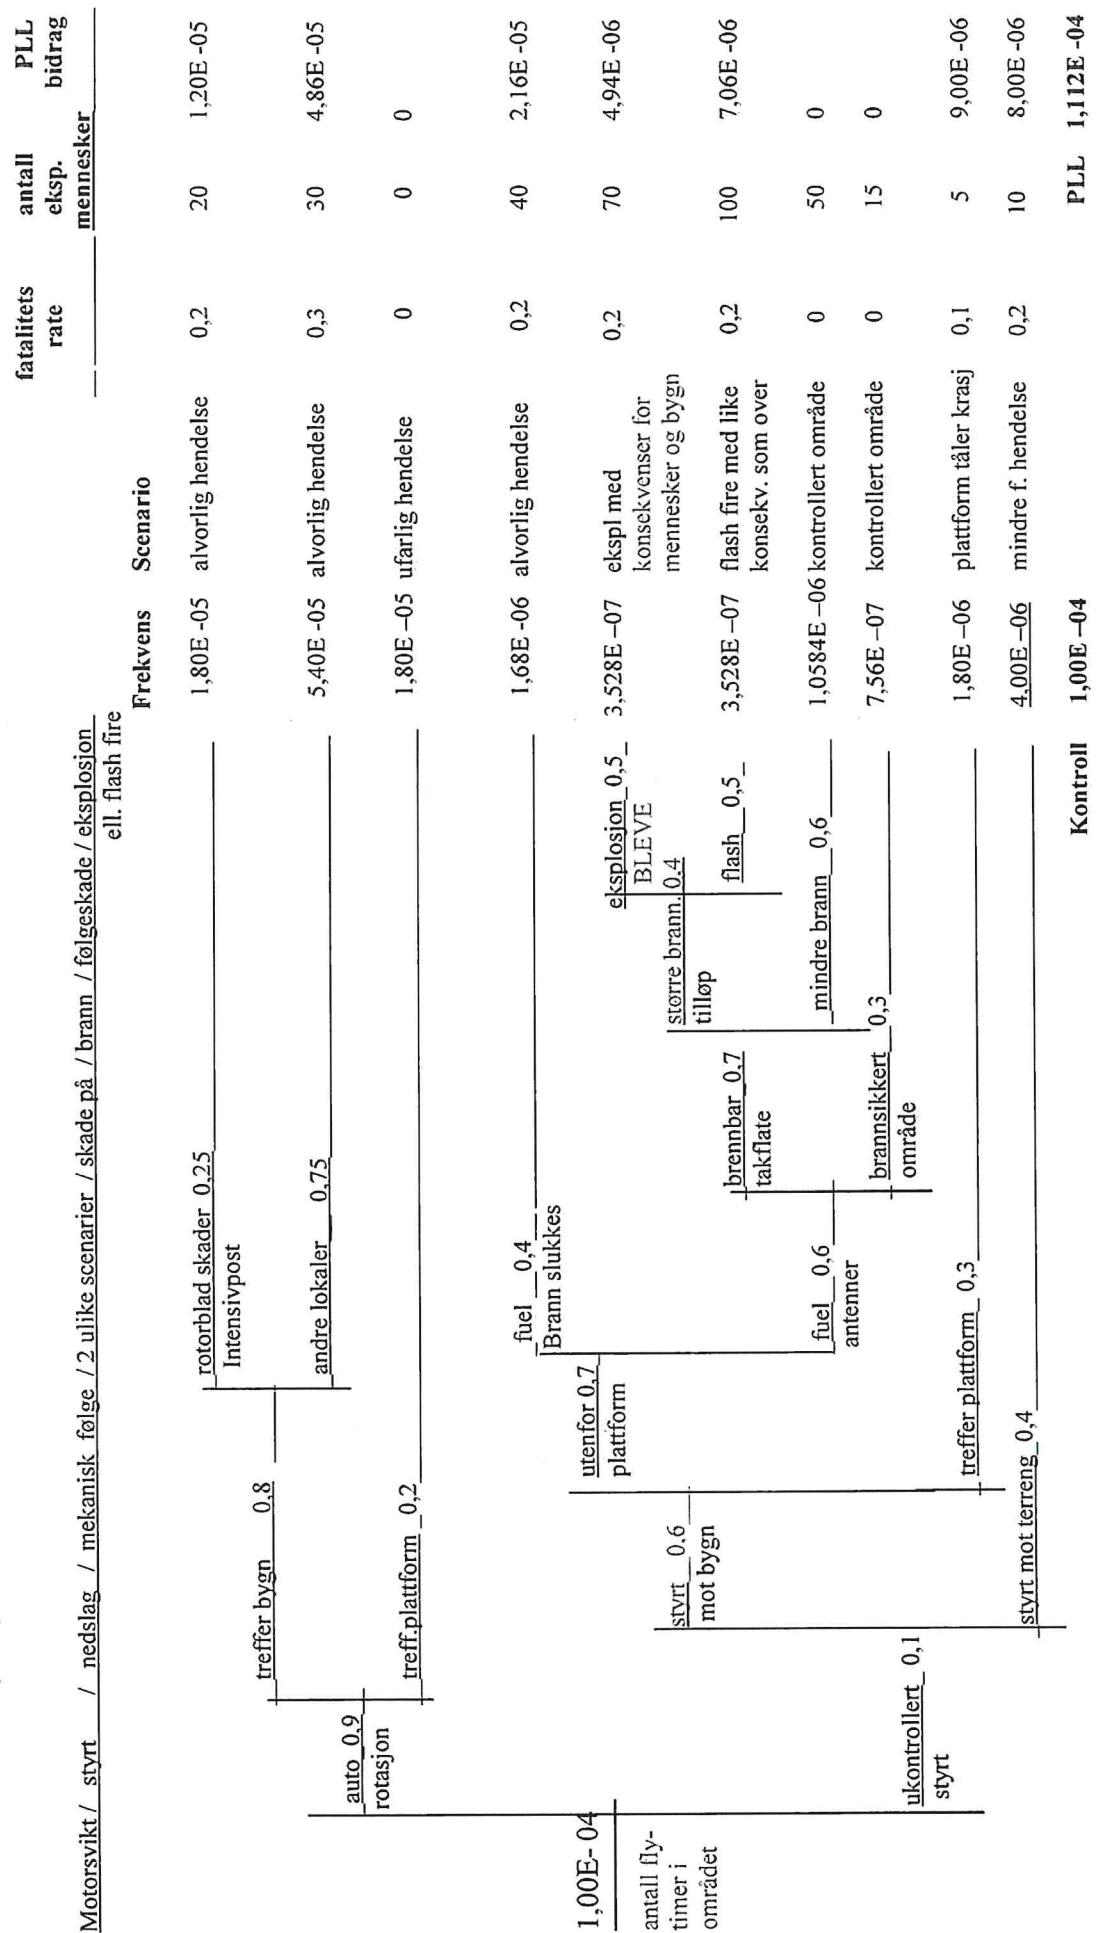
HENDELSESTRE (ill. 5)

Motorsvikt / styrт / nedslag / mekanisk folge / 2 ulike scenarier / skade pа / brann / folgeskade / eksplosjon ell / flash fire

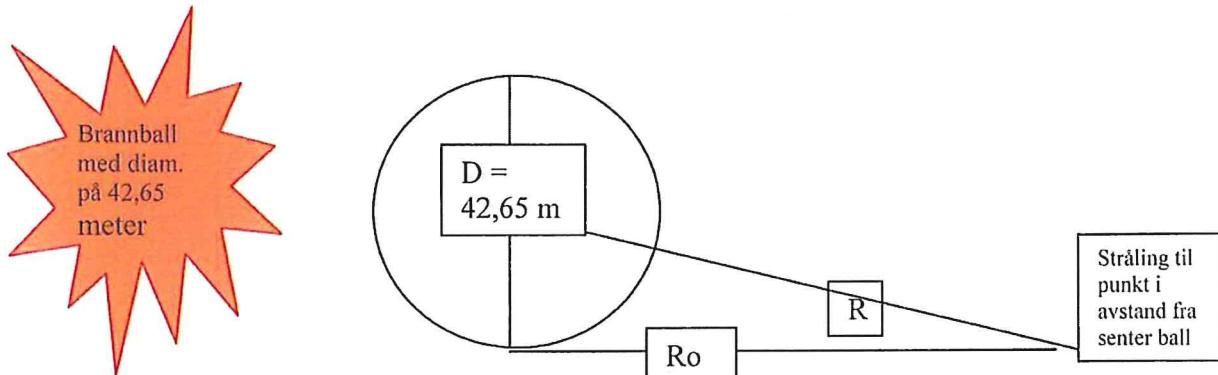
Scenario 1:

A: Ved et havari av helikopteret på taket ved (punkt B), vil det være 10 meter til betongveggen mot senegeavdelinga.
