Sjukehuset Nordmøre og Romsdal

Risiko- og sårbarhetsanalyse helikopterlandingsplass Akuttsykehuset Hjelset

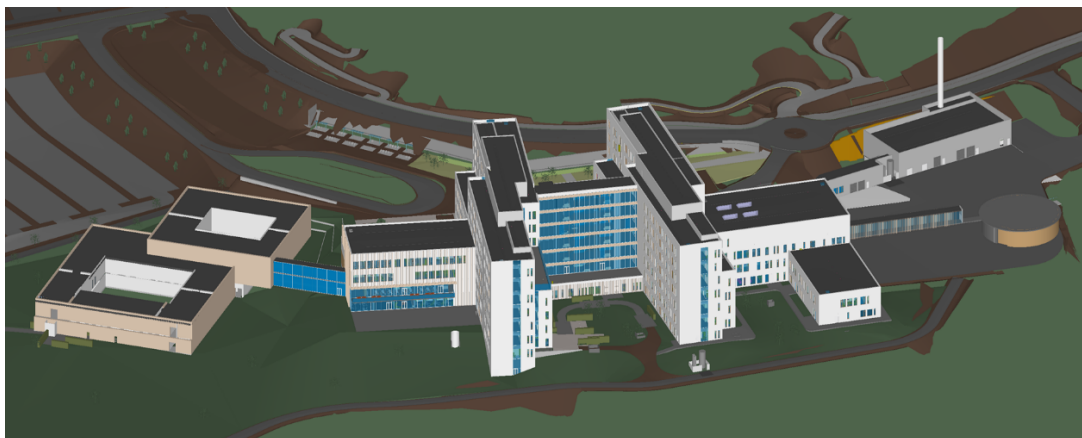
Figur 1 Illustrasjon av akuttssykehuset på Hjelset plassert på tomtepr. desember 2020.

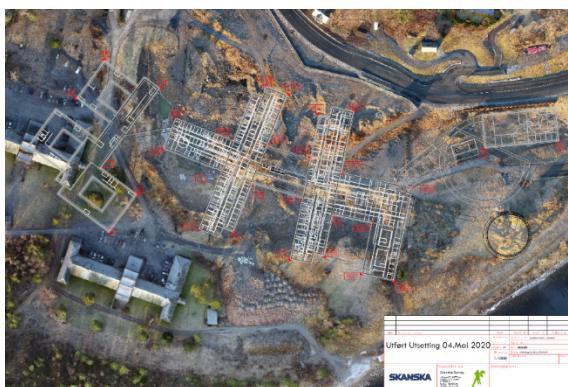
Figur 3 Oversiktsbilde over sykehustomten på Hjelset pr 6. juni 2020. (viser helikopterlandingsplassens plassering i forhold til akuttsykehuset).

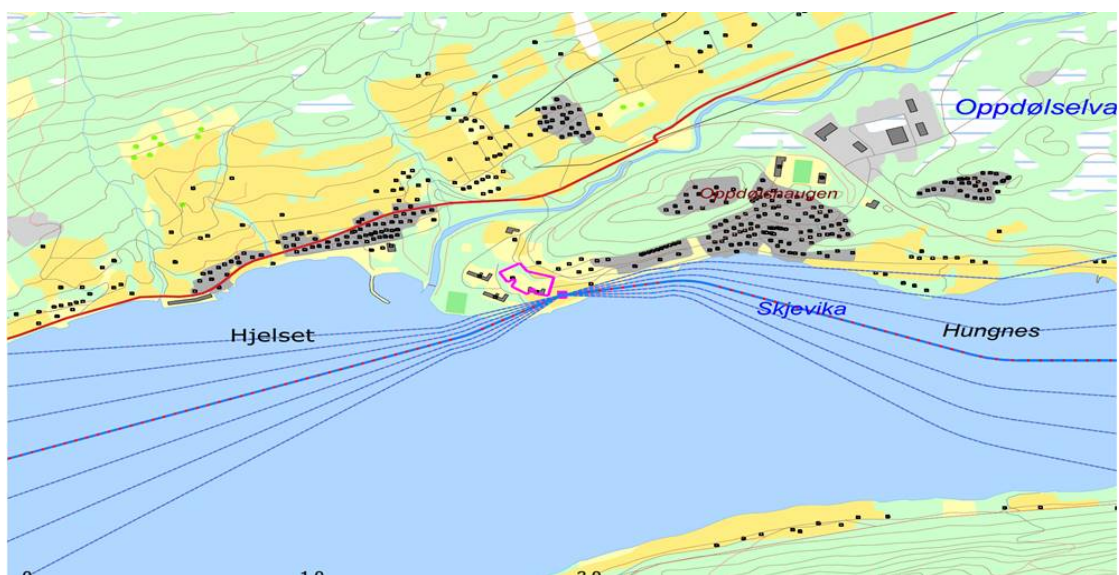
Figur 6 Inn og utflygingstraseer til akuttsykehuset Hjelset (Illustrasjon hentet fra rapport: SINTEF Prosjektnotat (102010975/1) Helikopterlandingsplass på SNR 6. oktober 2016)
